# Vochtproblemen in gebouwen: oorzaken en oplossingen

Lessenreeks najaar 2018

Docent: ir. **Marcus Peeters**,

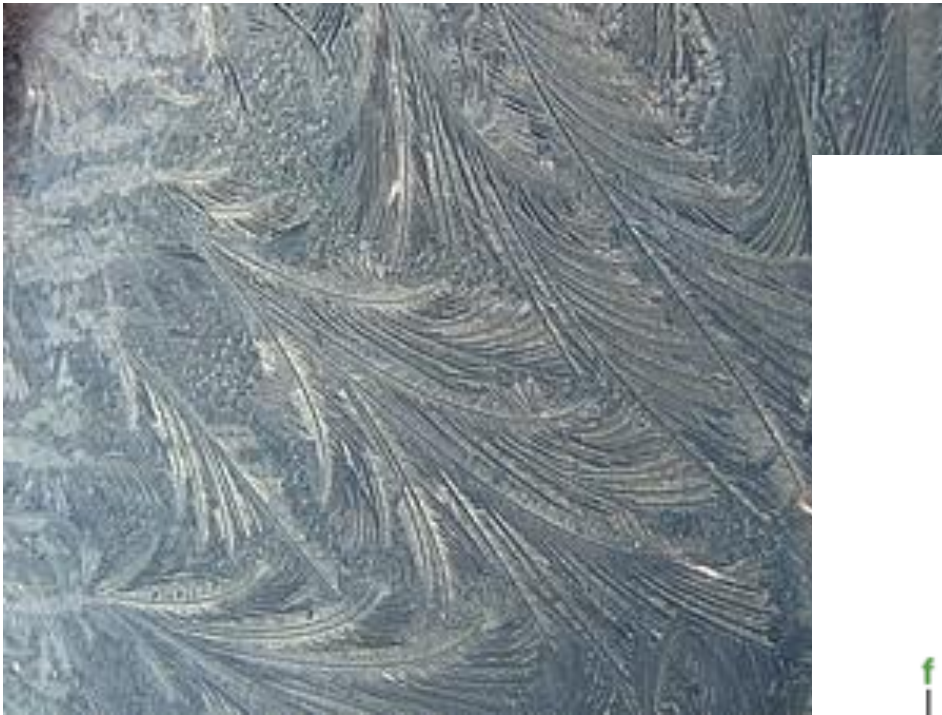
Bevroren condensatie  
op enkel glas

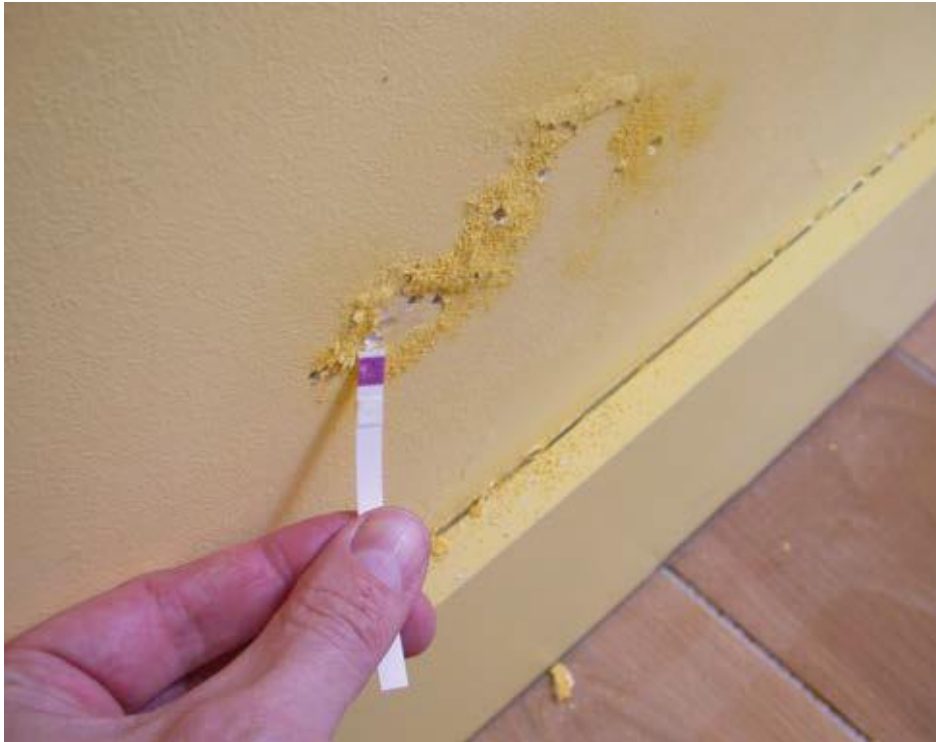
Afb. 27 Onthechting en verpoedering van de binnenaafwerking aan de muurvoet ten gevolge van de werking van nitraten

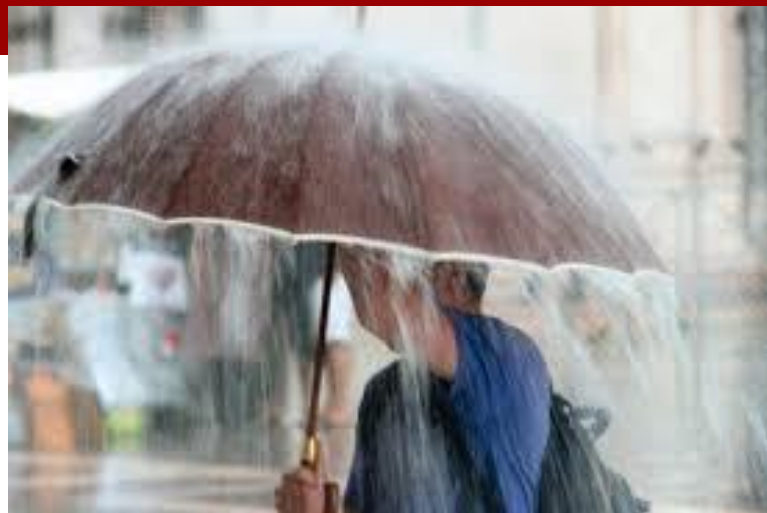
**Afb. 10** Gemiddelde slagregenintensiteit vermenigvuldigd met de gemiddelde duur tijdens een jaar.

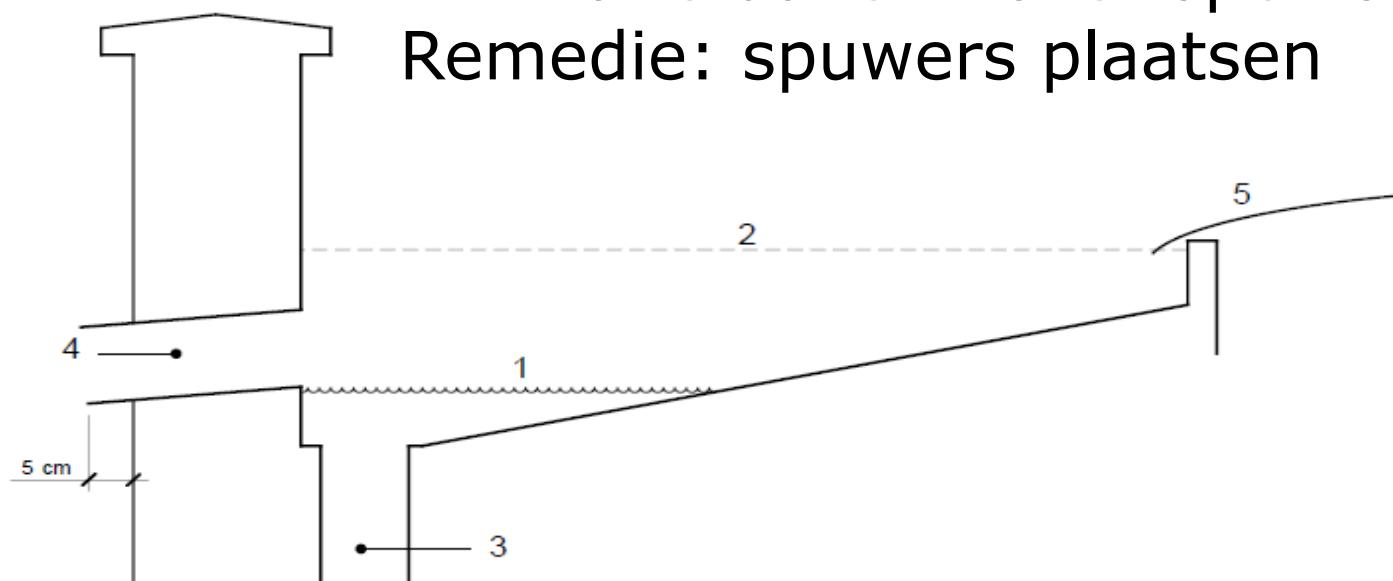
Infiltratie daken –overlopen aan randen  
Remedie: spuwers plaatsen

**Afb. 27** Schematische voorstelling van de plaats en werking van de spuwers.

1. NWP : normaal waterpeil, terugkeerperiode 10 jaar (Technische Voorlichting nr. 183, p. 7)
2. UWP : uitzonderlijk waterpeil, terugkeerperiode 100 jaar
3. Normale waterafvoer
4. Spuwer
5. Dakdoorbreking (b.v. koepel)

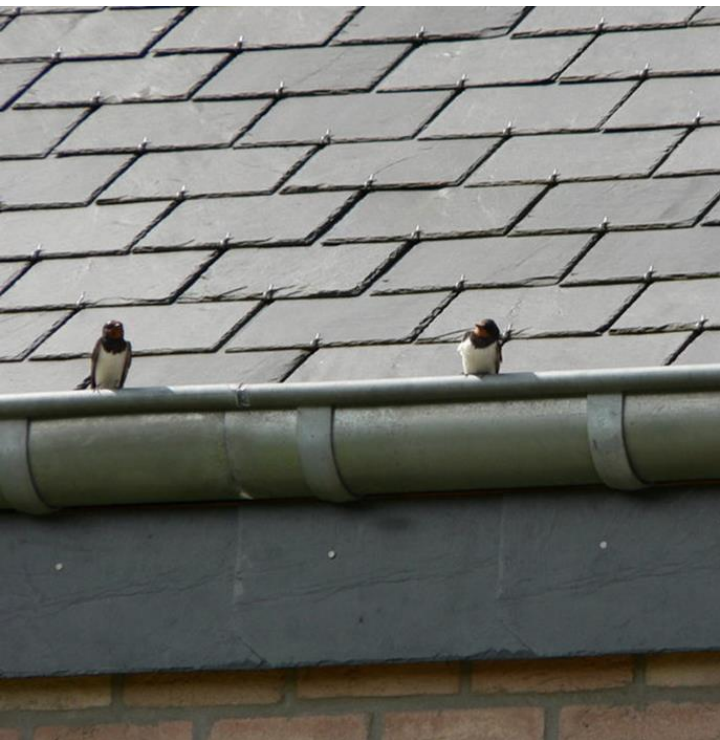
**Afb. 3**  
Afgeknipte  
bovenhoek en  
bevochtiging  
van de  
geplaatste  
leien.

A. PLAATSING MET  
SPIJKERS

- 1. Overlapping
- 2. Vals vrijvlak
- 3. Vrijvlak

B. PLAATSING MET  
HAKEN

- 4. Afgeknipte bovenhoek
- 5. Spijker
- 6. Haak

Leien: overlaptengte leien onderling is afhankelijk van helling

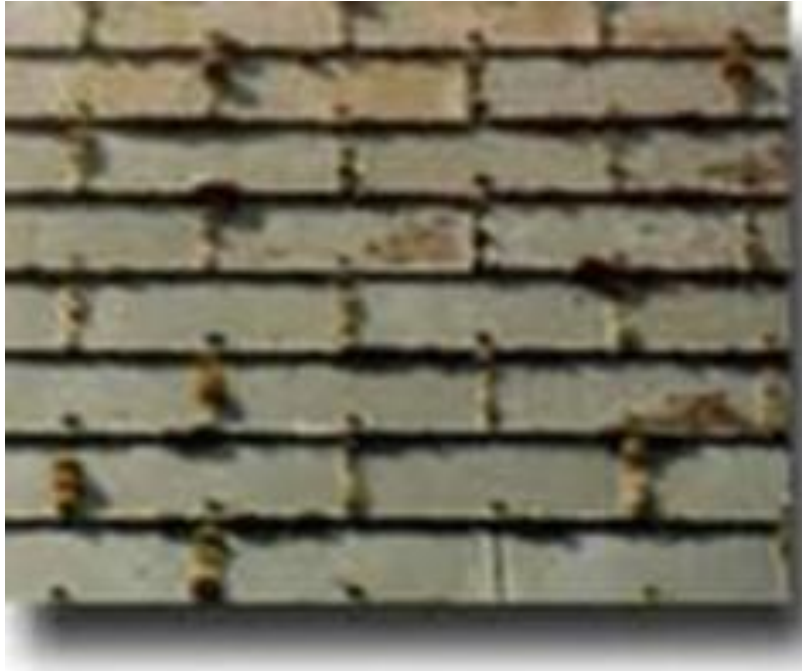
Mosvorming = capilariteit!

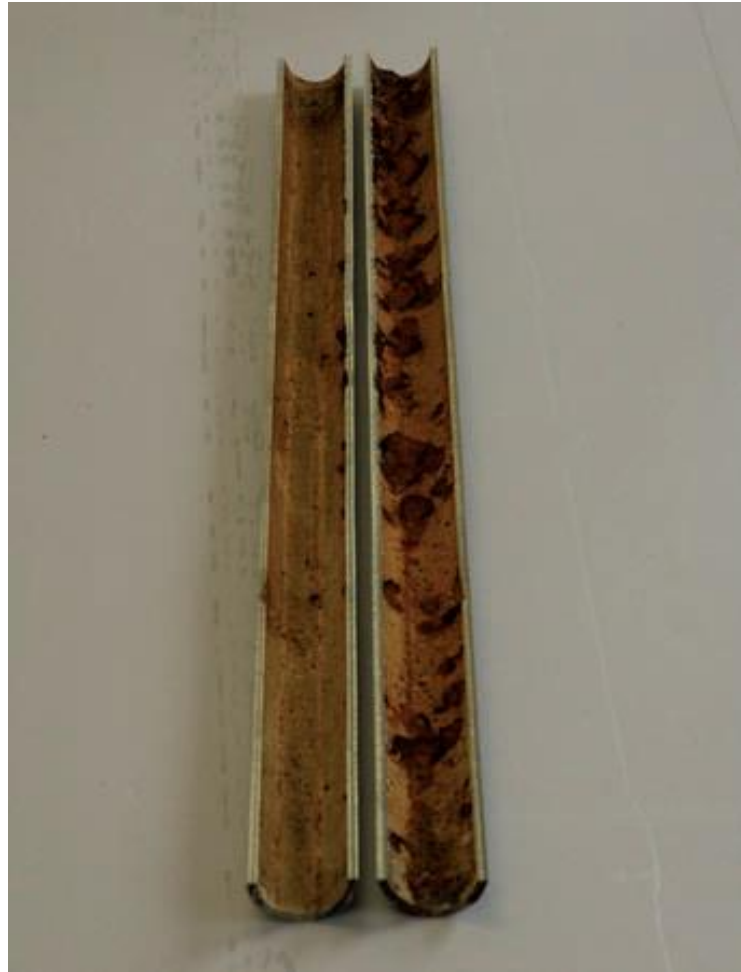
Voorbeeld gecorrodeerde leiding - WTCB jaarverslag 2006

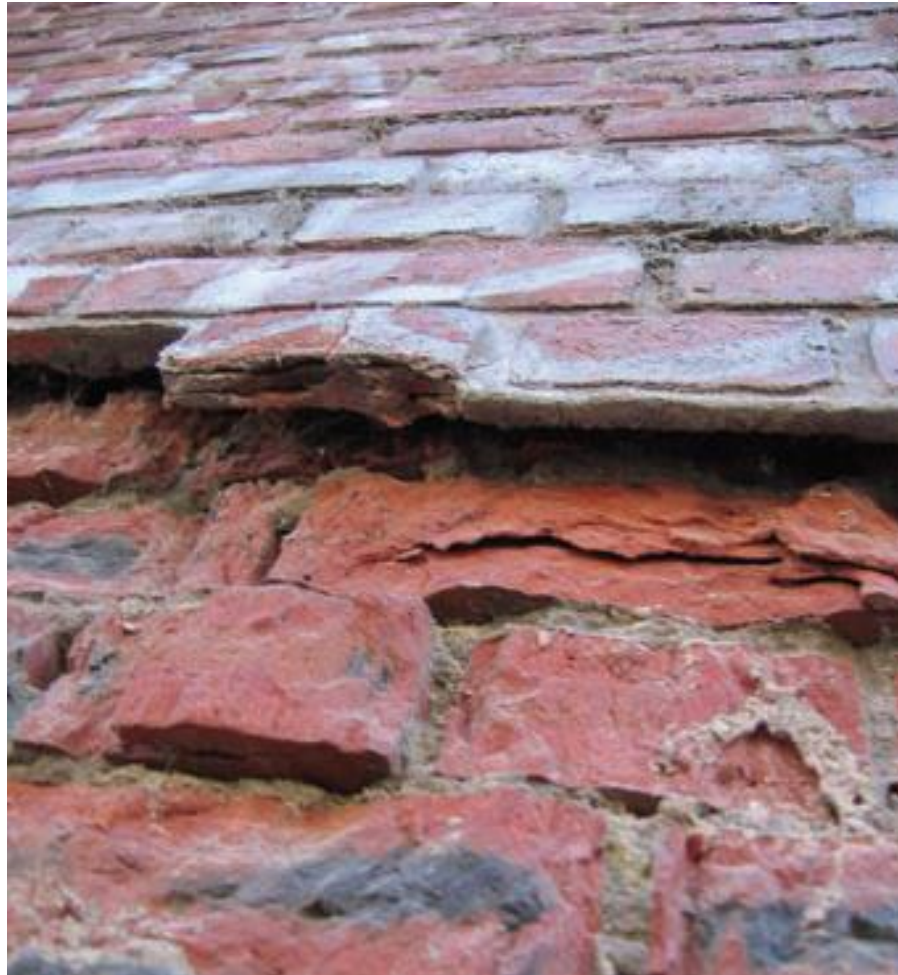
Schade aan metselwerk - WTCB jaarverslag 2007

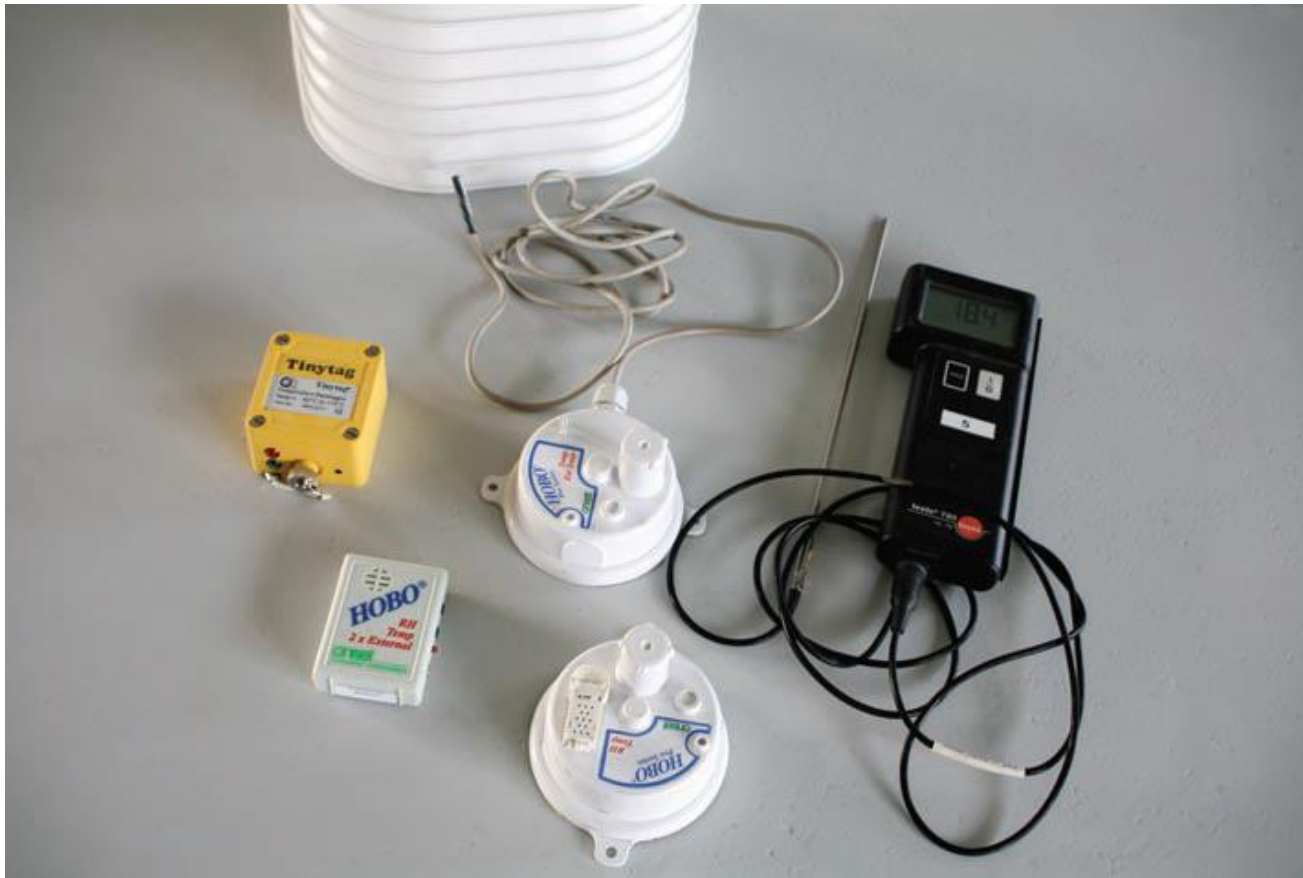
Verschillende vocht- en temperatuurmeters - WTCB  
jaarverslag 2008

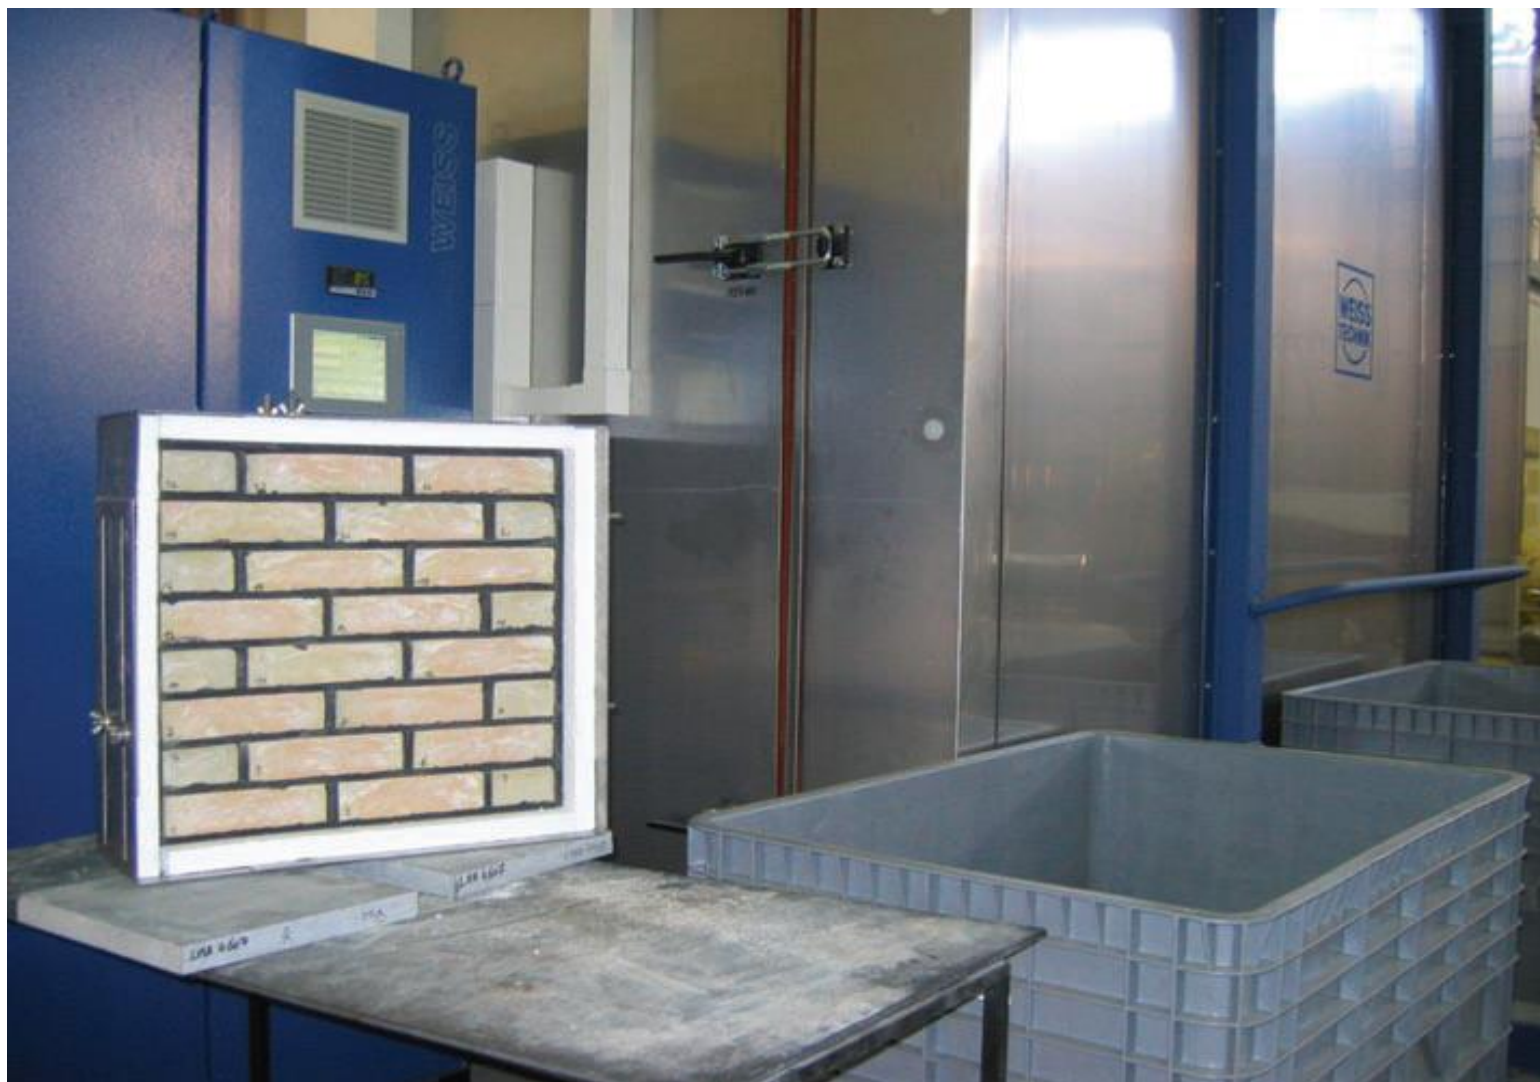
- Kasterpijpje
- Chrono
  - Start = 0 ml
  - 5 minuten = x ml
  - 10 minuten = y ml

Proefstuk en proefstand ter bepaling vochtbestendigheid metselwerk -  
WTCB jaarverslag 2007
