# Inspectie Plat Dak

Odisee-hogeschool – Campus Aalst

pBa Bouw – pBa Vastgoed / onderzoekskern DuBiT

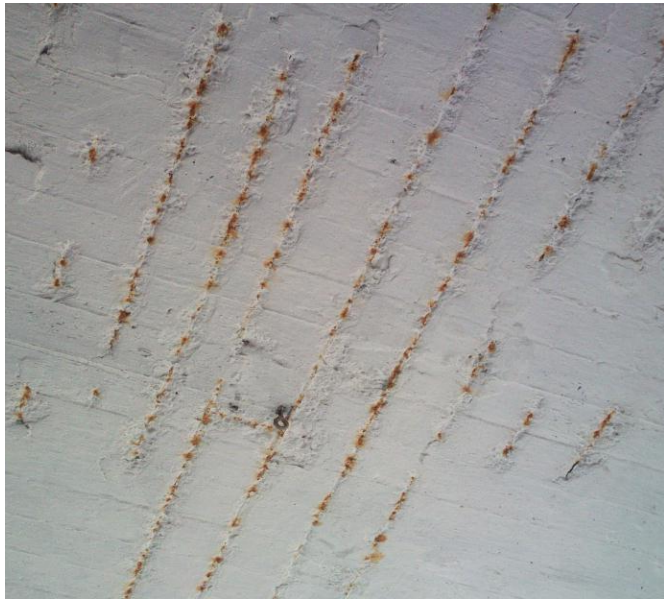
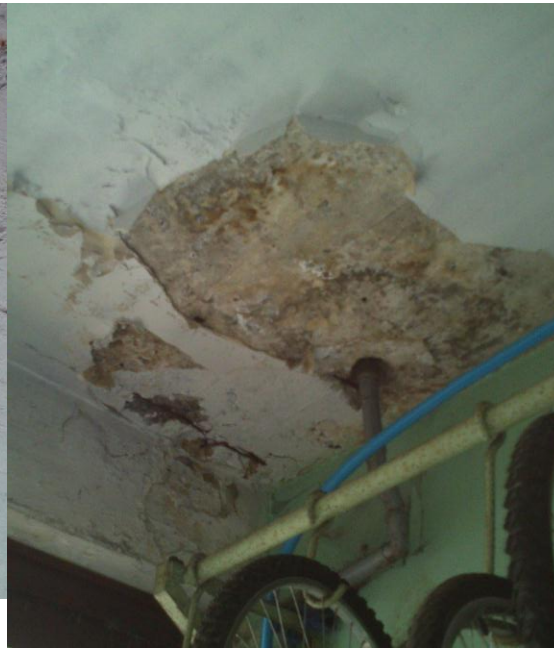
# Monoliet gewapend beton

## Ter plaatse gestort – breedplaten – welfsels

- Schade door lekken
- Corrosie wapening
- Betonrot

**Inspectie onderzijde**  
Valse plafonds?

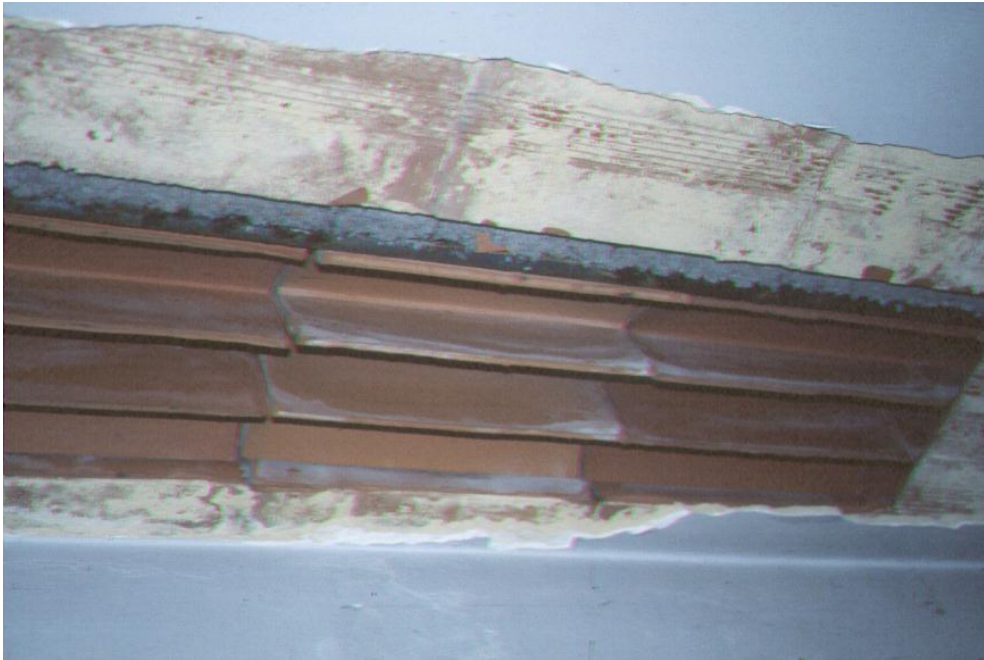
# Combinatievloeren (potten en balken)

## Potten

- = geen dragende functie
- = continuïteit plafond

**Balken = dragende functie**

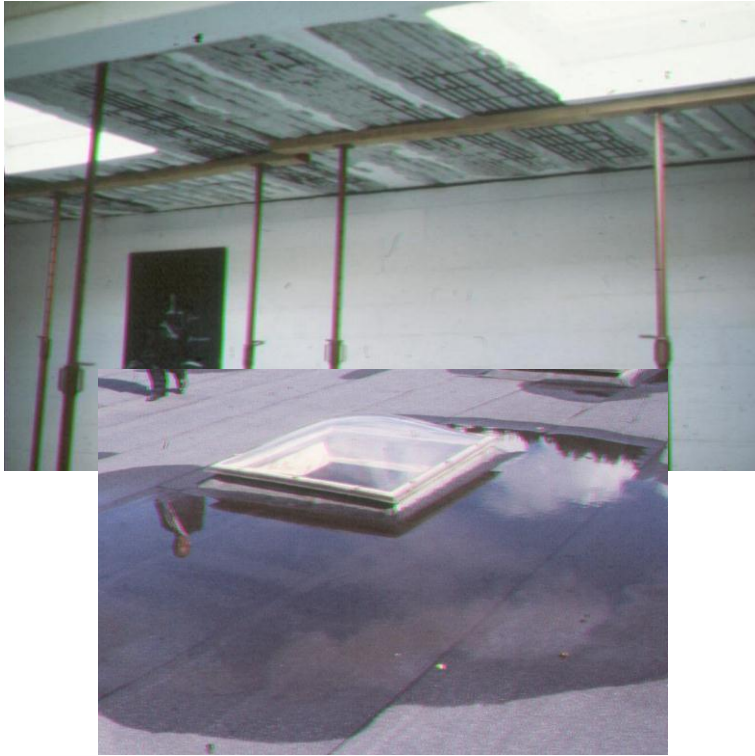
# Cellenbeton

## **Vochtig / agressief binnenklimaat**

- Afspringen deklaag wapening
- Corrosie wapening

## **Doorbuigen platen**

- = wateraccumulatie
- extra belasting door ophangen kabelgoten e.d.

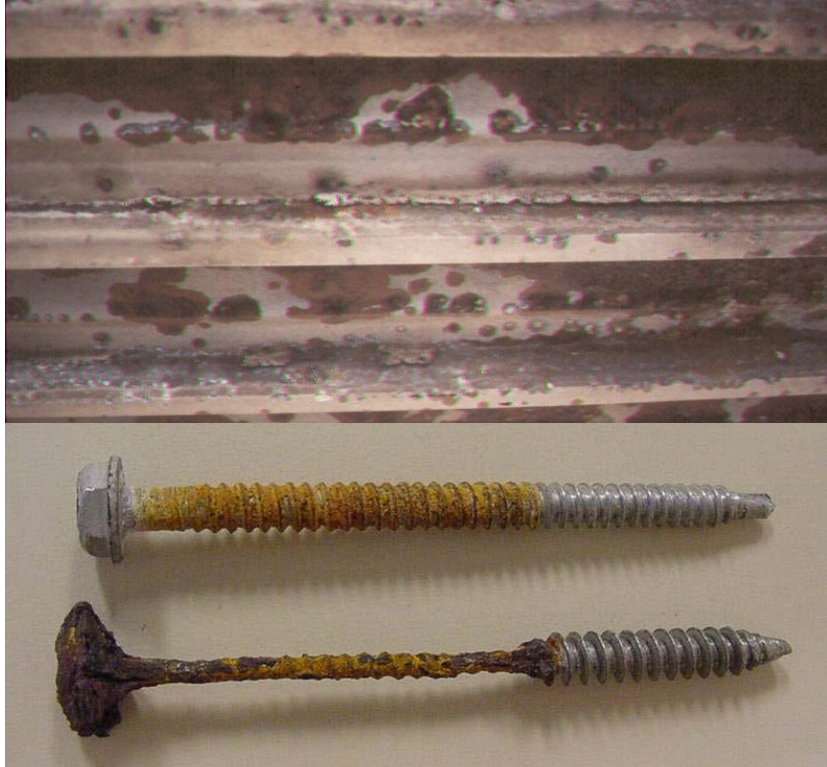
# Geprofileerde staalplaten

## Schade door

- Langdurige infiltraties
- Agressief binnenklimaat (vocht / chloor)
- Omgekeerde condensatie
- Omzeiling afdichting aan opkant

## Aantasting mechanische bevestigigers

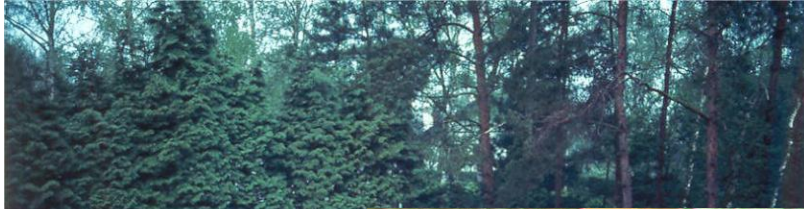
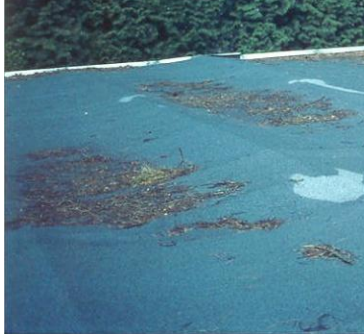
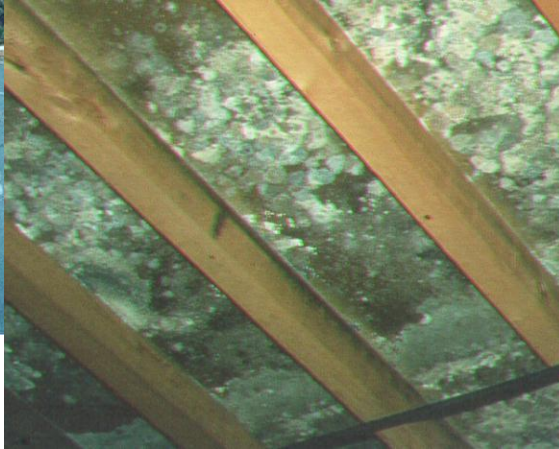
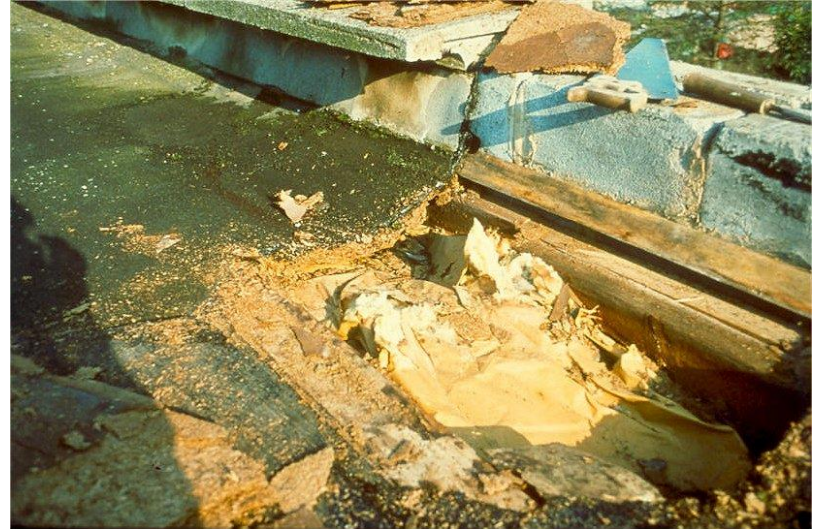
# Houtachtigen

## Dikwijls gebruikt in koud dak concept

- Inwendige condensatie
- Oppervlaktecondensatie

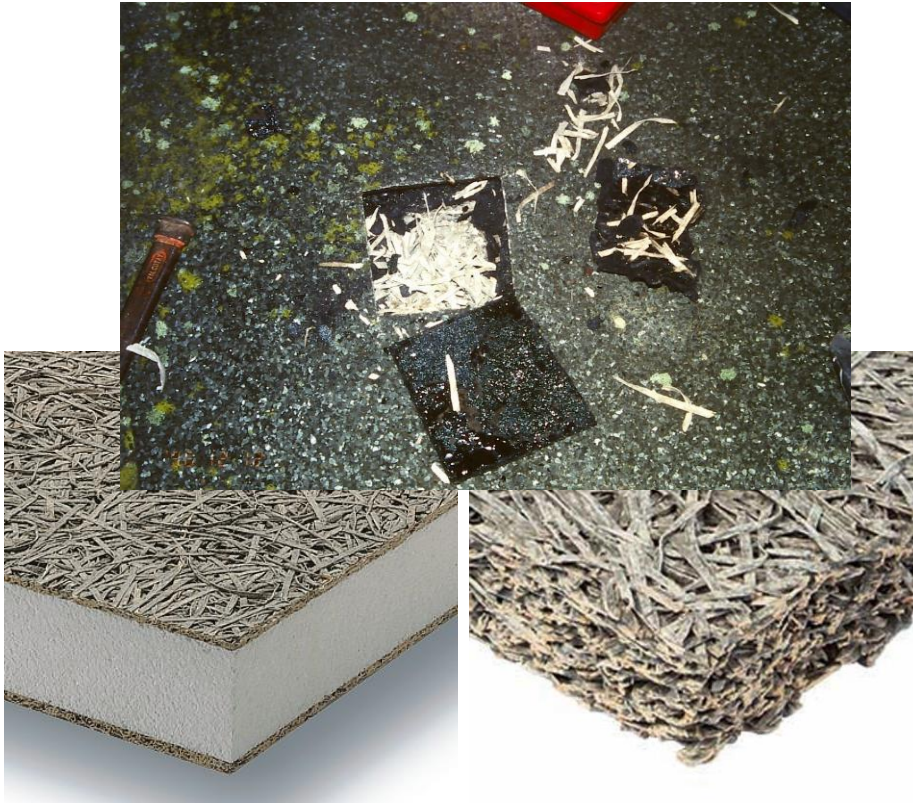
# Houtwolcementplaten

**Type met EPS-isolatie**

**Type met extra versteviging:  
hardhouten latten**

- Meestal bevestigd met speciale HWC-nagel  $\Rightarrow$  corrosie
- Redelijk stabiele ondergrond
- Bros bij dynamische last / puntlast

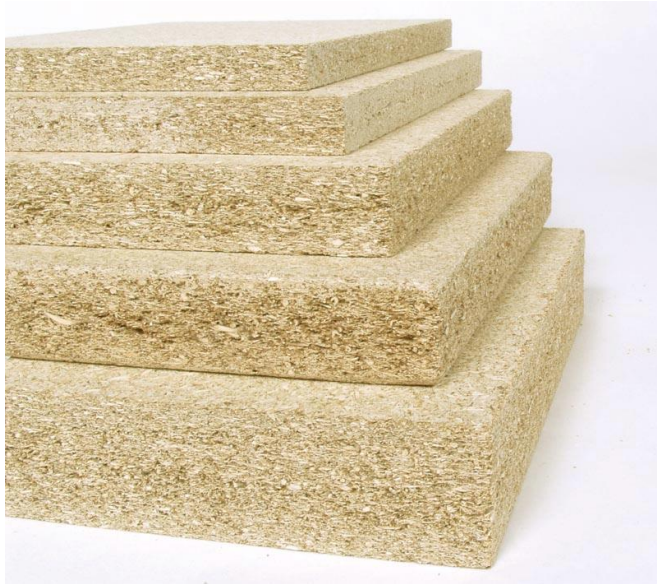
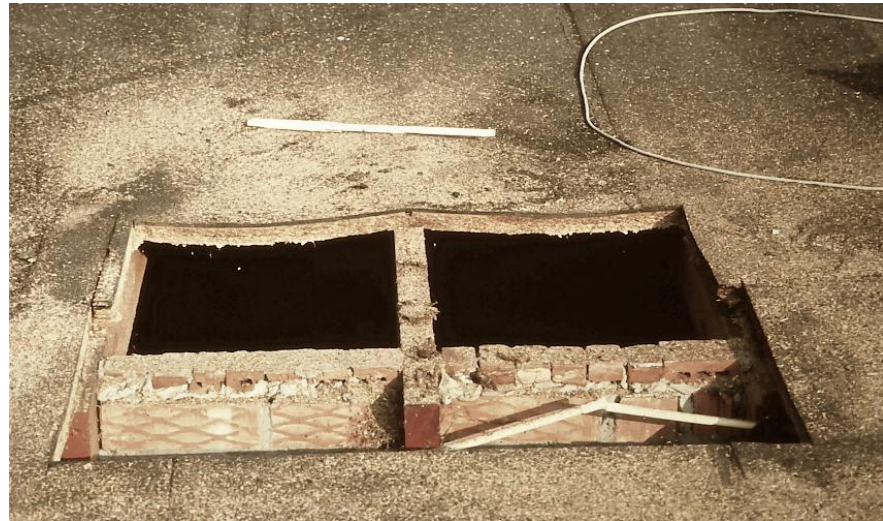
# Vlasschevenplaten

## Vlasscheven + bindmiddel

- Lange termijn: vocht  $\Rightarrow$  ontbinden bindmiddel

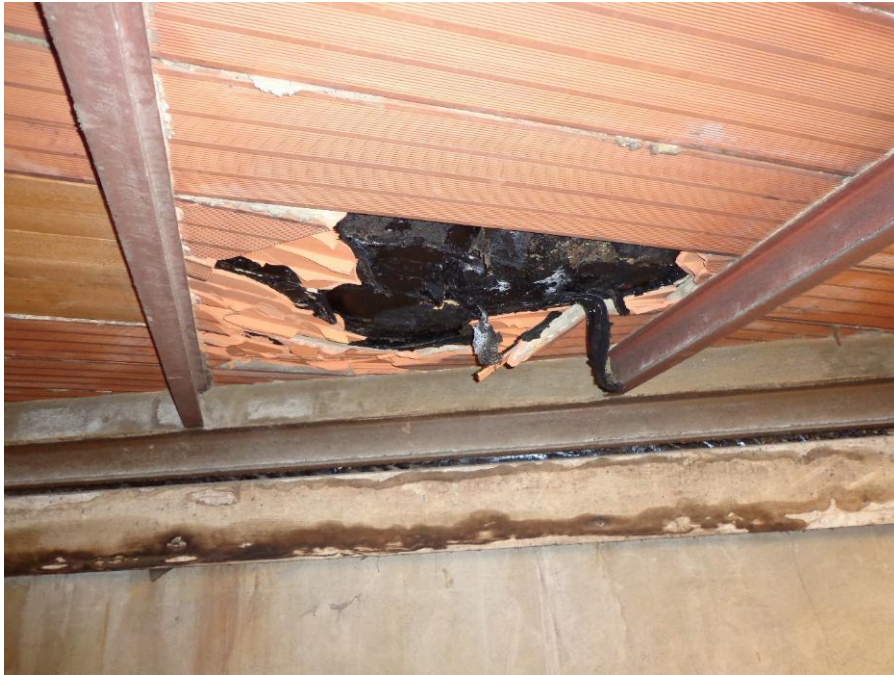
# Lichte platen uit gebakken aarde

**Toegepast bij  
industriële gebouwen  
voor 1980**

- Slechts geringe draagkracht
- Bros bij dynamische last / puntlast

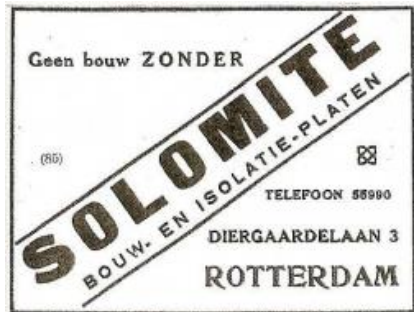
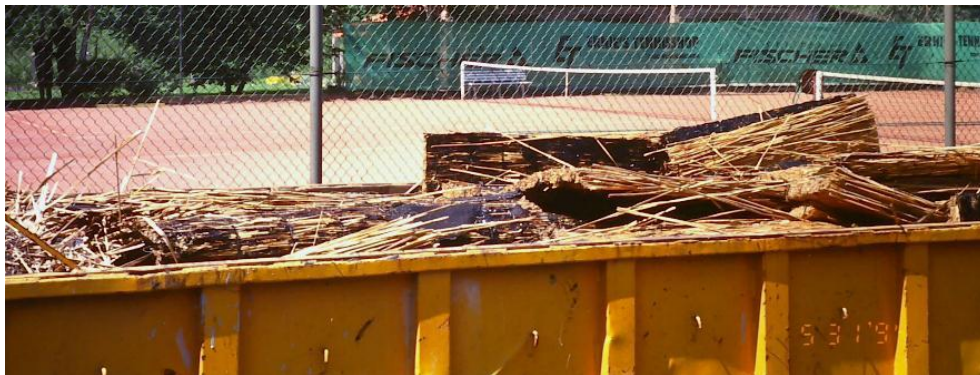
# Oosterhoutse rietplaten

## Riet (geen stro)

- Riet samengebonden met staaldraad
- Corrosie staaldraad
- Zeer populair bij "bungalow"-bouw (tot ca. 1980)

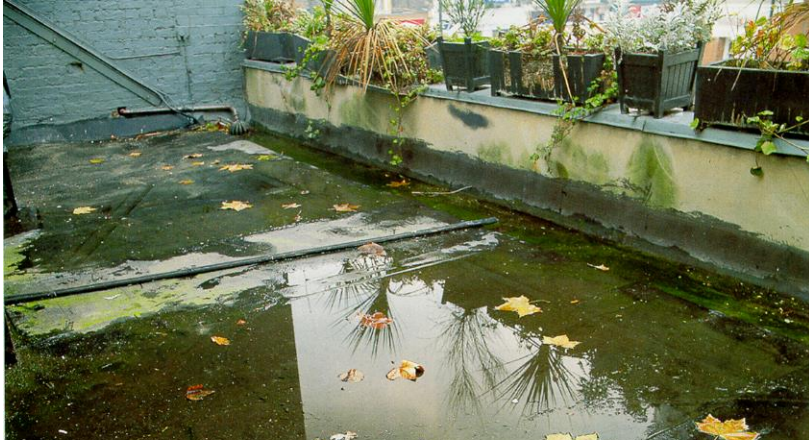
**Afb. 27** Nominale helling van het dakvlak en van de dakgoten.

## Belangrijke plasvorming vermijden

- Extra gewicht – gevaar wateraccumulatie
- Bij lek – veel water - grote schade
- Vuil kan zich concentreren

- Tot diepte overeenstemmend met de dikte van de afdichting = normaal
- Kleine plassen verdwijnen snel na stoppen regen

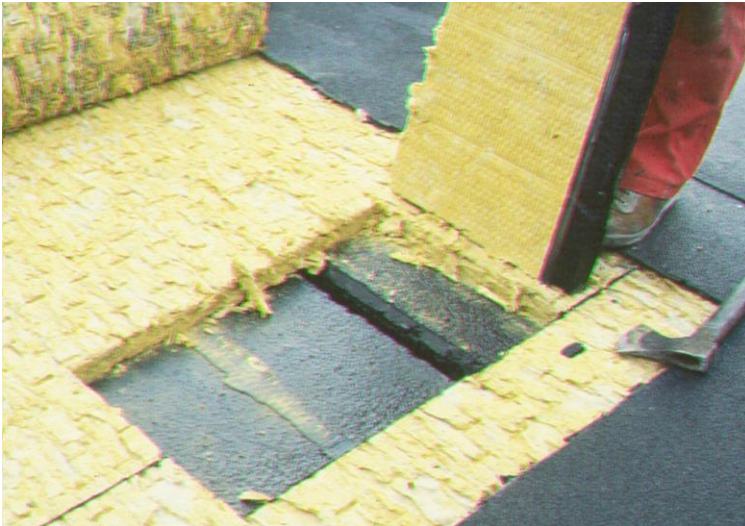
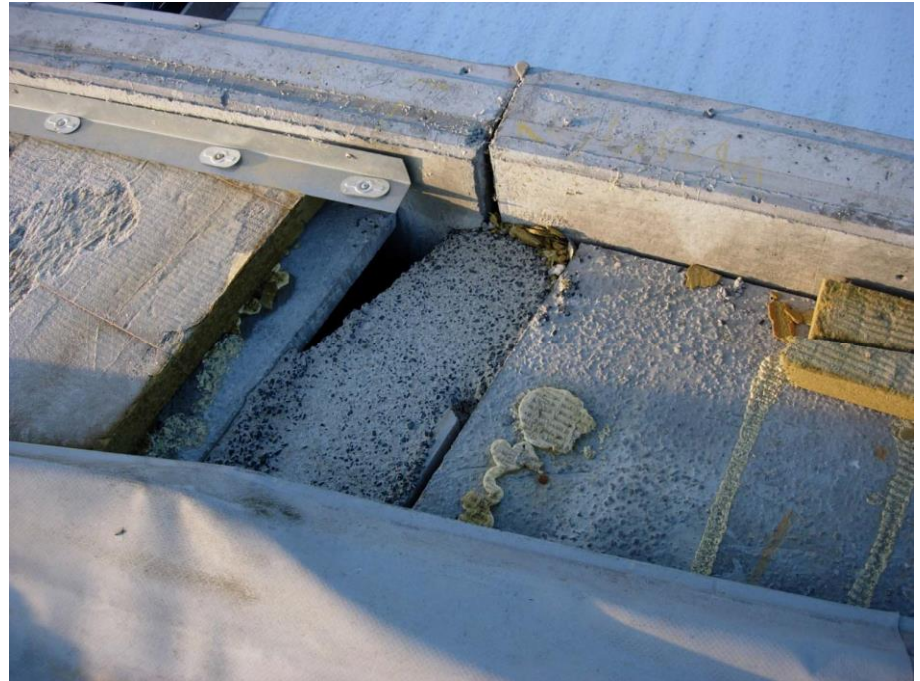
# Dampscherm

Tot begin 2000 (publicatie TV 215) niet gebruikelijk bij industriële gebouwen

**Eisen luchtdichtheid vandaag  
aanzienlijk hoger dan voor 2010**

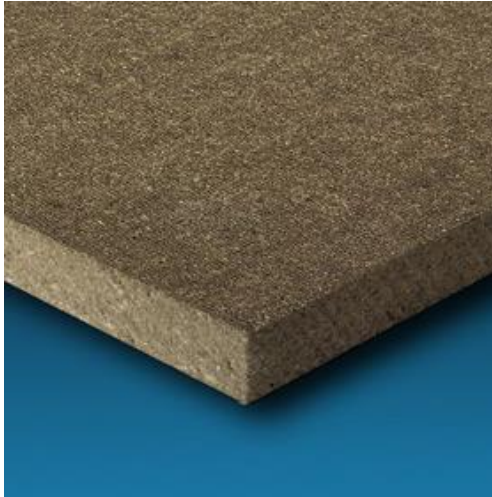
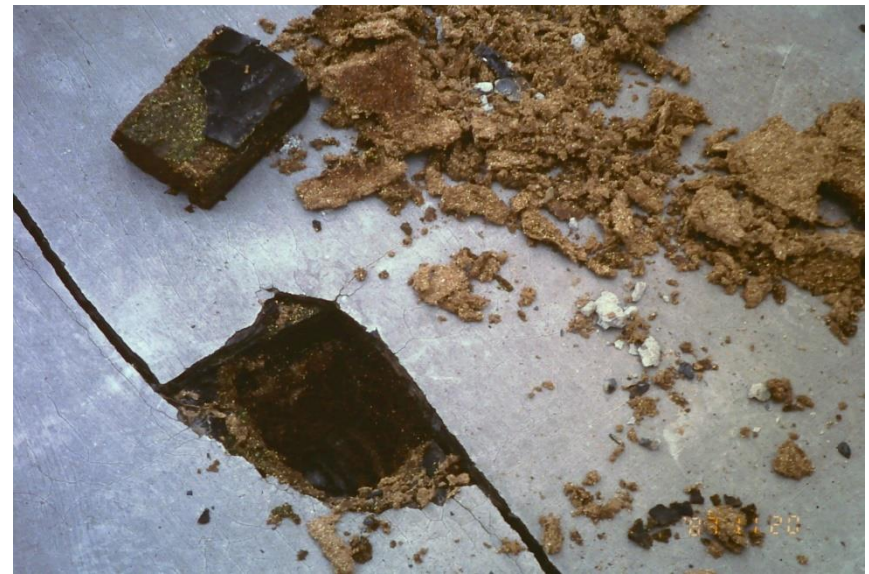
# Perliet

## Isolatieplaat uit minerale grondstof

- Dikkere plaat = standaardplaten op elkaar gelijmd  $\Rightarrow$  lijmverbinding vochtgevoelig  $\Rightarrow$  stormschade (1990) (bij daken zonder dampscherm)
- Bindmiddel vochtgevoelig  $\Rightarrow$  infiltratie / inwendige condensatie  $\Rightarrow$  PAP
- Bestaat ook in combinatieplaat met PUR of Resol

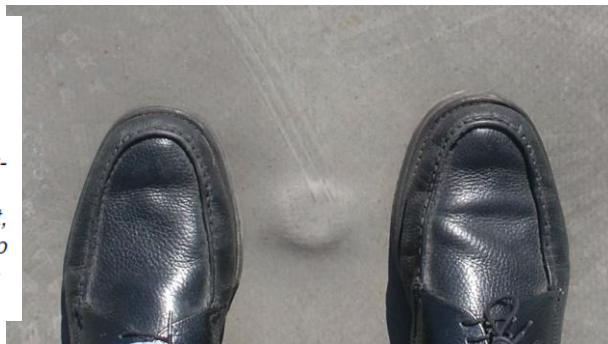
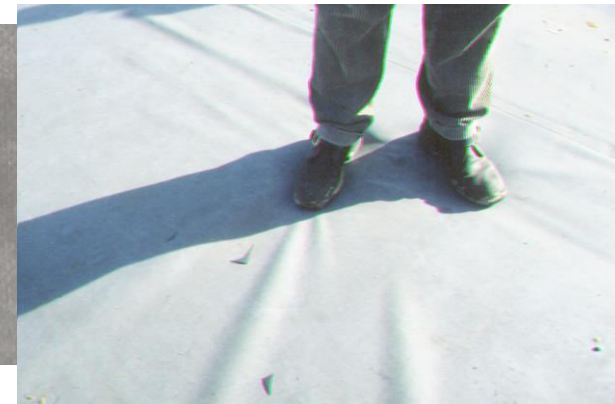
# Glaswolplaten

## Isolatie glaswol

- Gebruikt tot half '80
- Toen: minimale dikte
- Onvoldoende drukvast

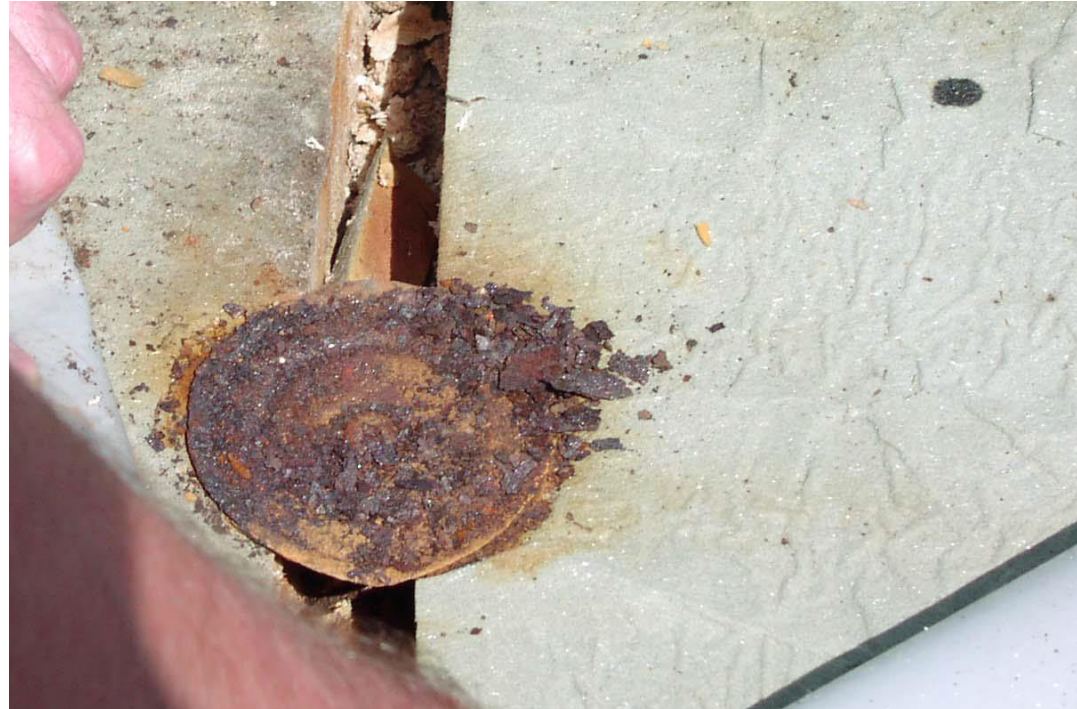
# Resolplaten

Vroegere problemen:

- Dikke platen: decohesie op de hoeken van de plaat
- Versnelde corrosie bevestigigers
- Thermische stabiliteit

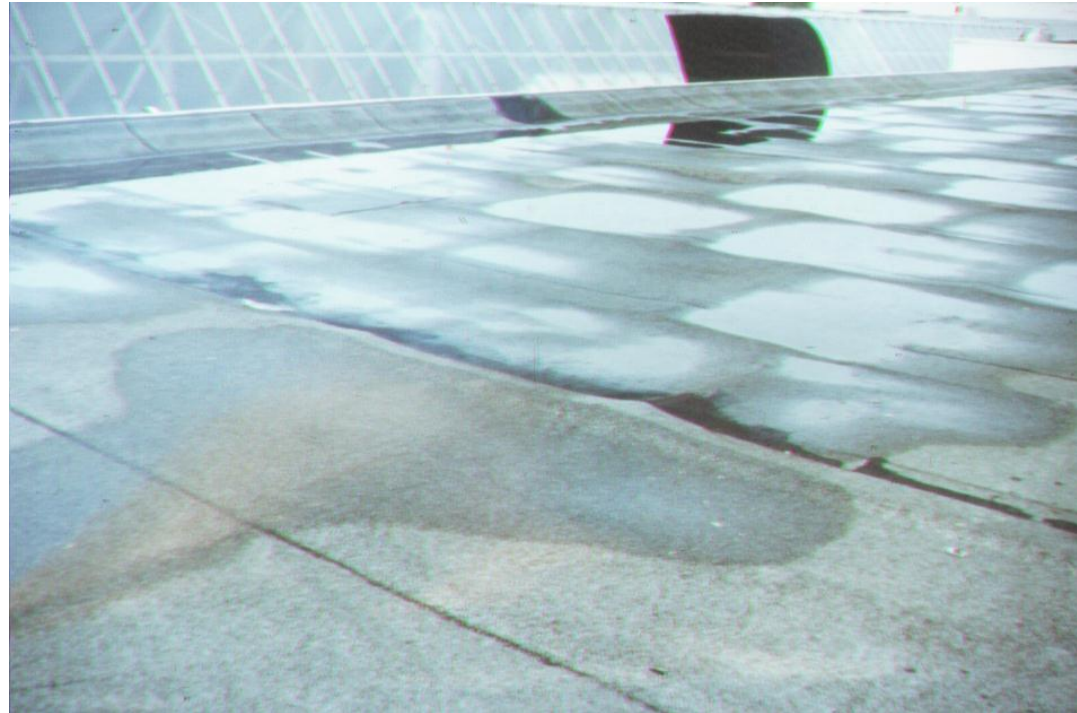
# Poluyrethaanplaat met kraftpapier

## Niet geschikte bekleding

- Kraftpapier  
vochtgevoelig  $\Rightarrow$   
schotelen
- België: 1960 – 1980
- Frankrijk: veel langer

Voorbeeld  
kraftpapier

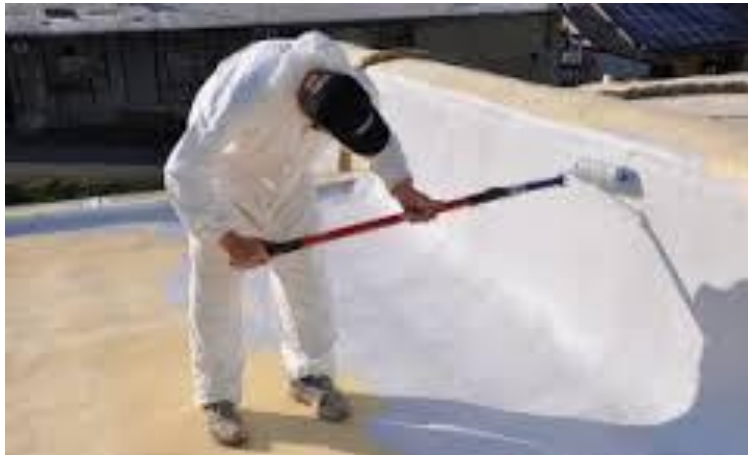
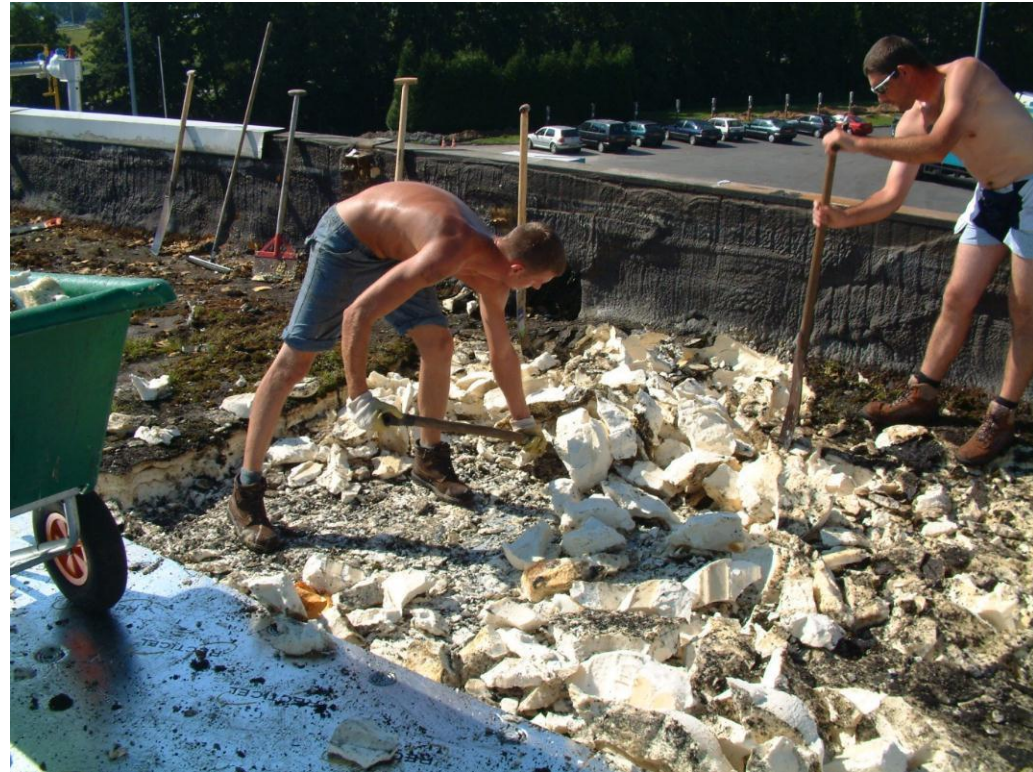
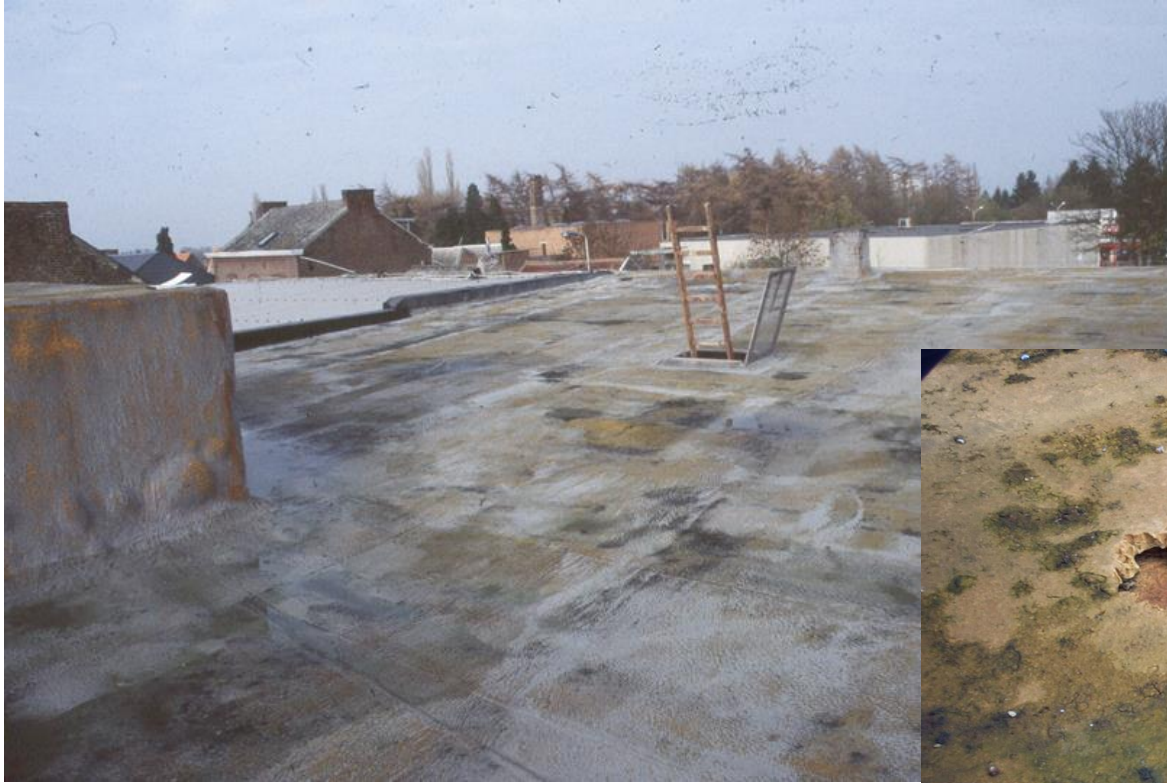
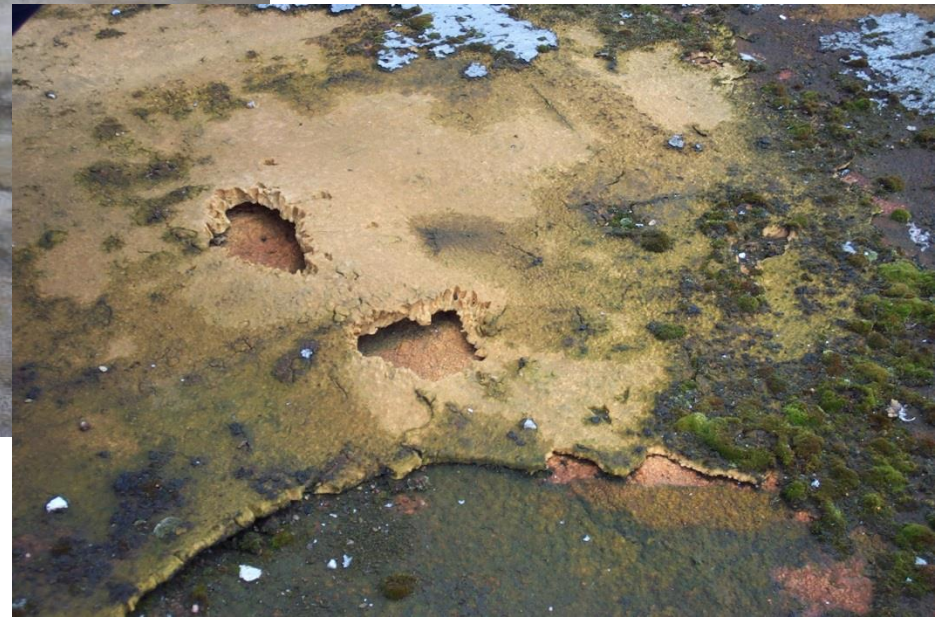
# Gespoten PUR met coating

**Zeer hardnekkig marktgegeven**  
**Beperkte levensduur + zeer hoge**  
**renovatiekosten (afbraak)**

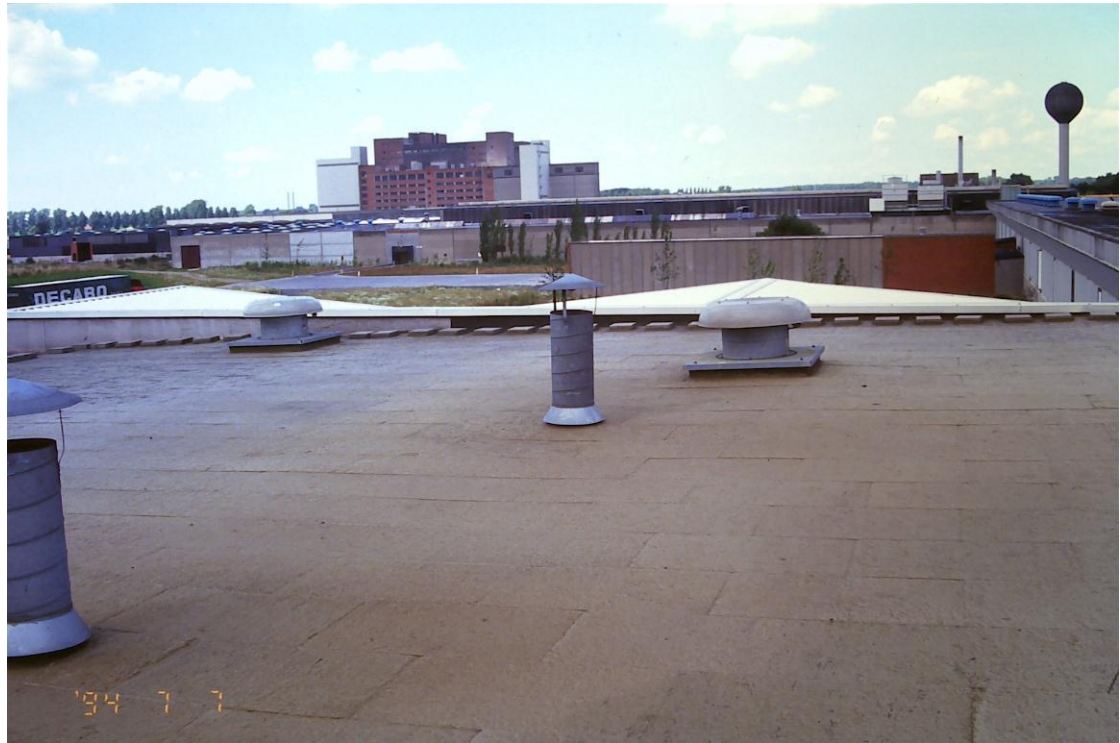
# Rotswol omkeerdak

## Luchtopen minerale wol zonder ballast

- Lange experimentele periode (ca. 1980-1990)
- Nadien slechts enkele jaren op de markt geweest

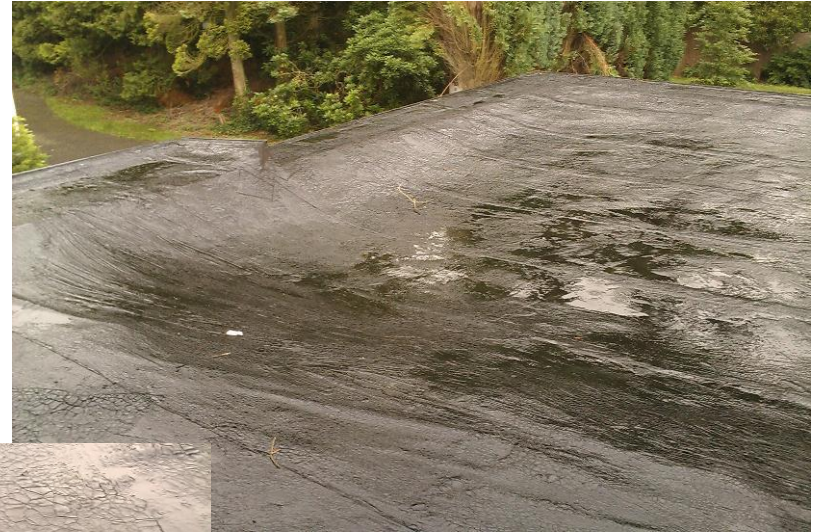
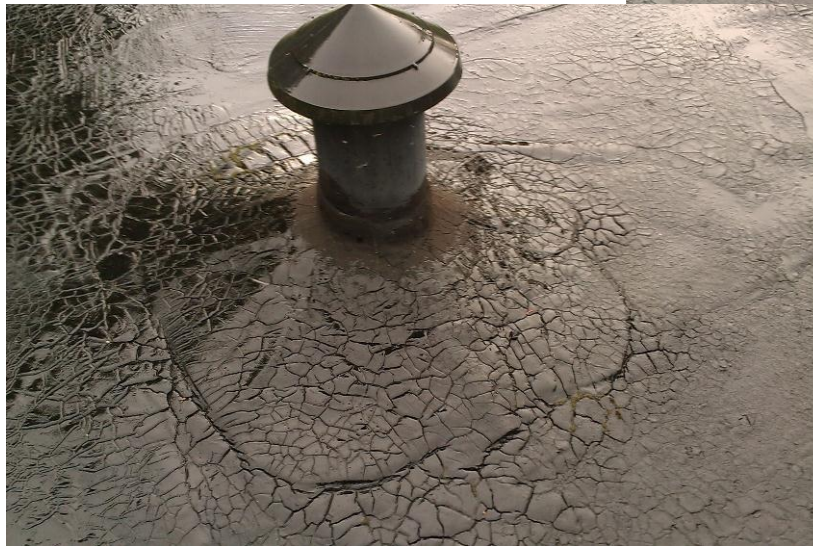
## Teerdak

- Laten liggen en er bovenop werken?
- Afbreken?  
Afvalkost?

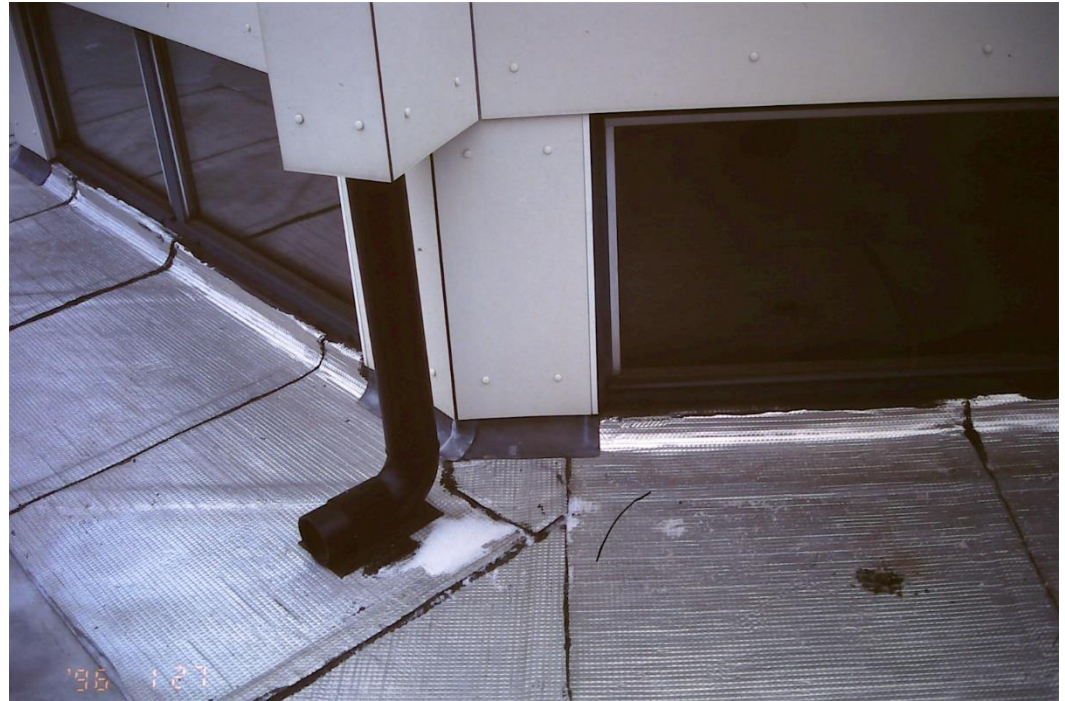
# Gewafeld aluminium afwerking

- Opstanden
- Rond koepels
- Soms: heel dak
- Tot ca. 2000, nadien Broof(t1)

Loskomen van bitumineuze drager

Afpellen?

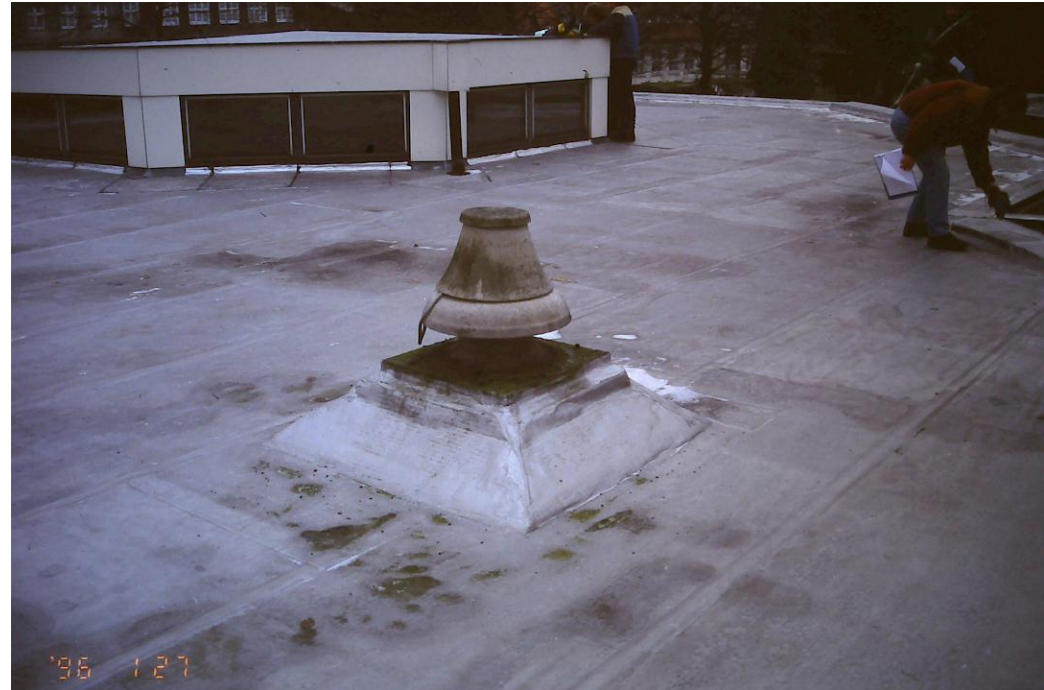
# (Aluminium)coatings

- reflectie
- brandreactie A1 (oude norm)
- kleurloze regenwaterafvoer

Moeilijk te verwijderen

Oppassen bij afvlammen  
mogelijk giftige gassen

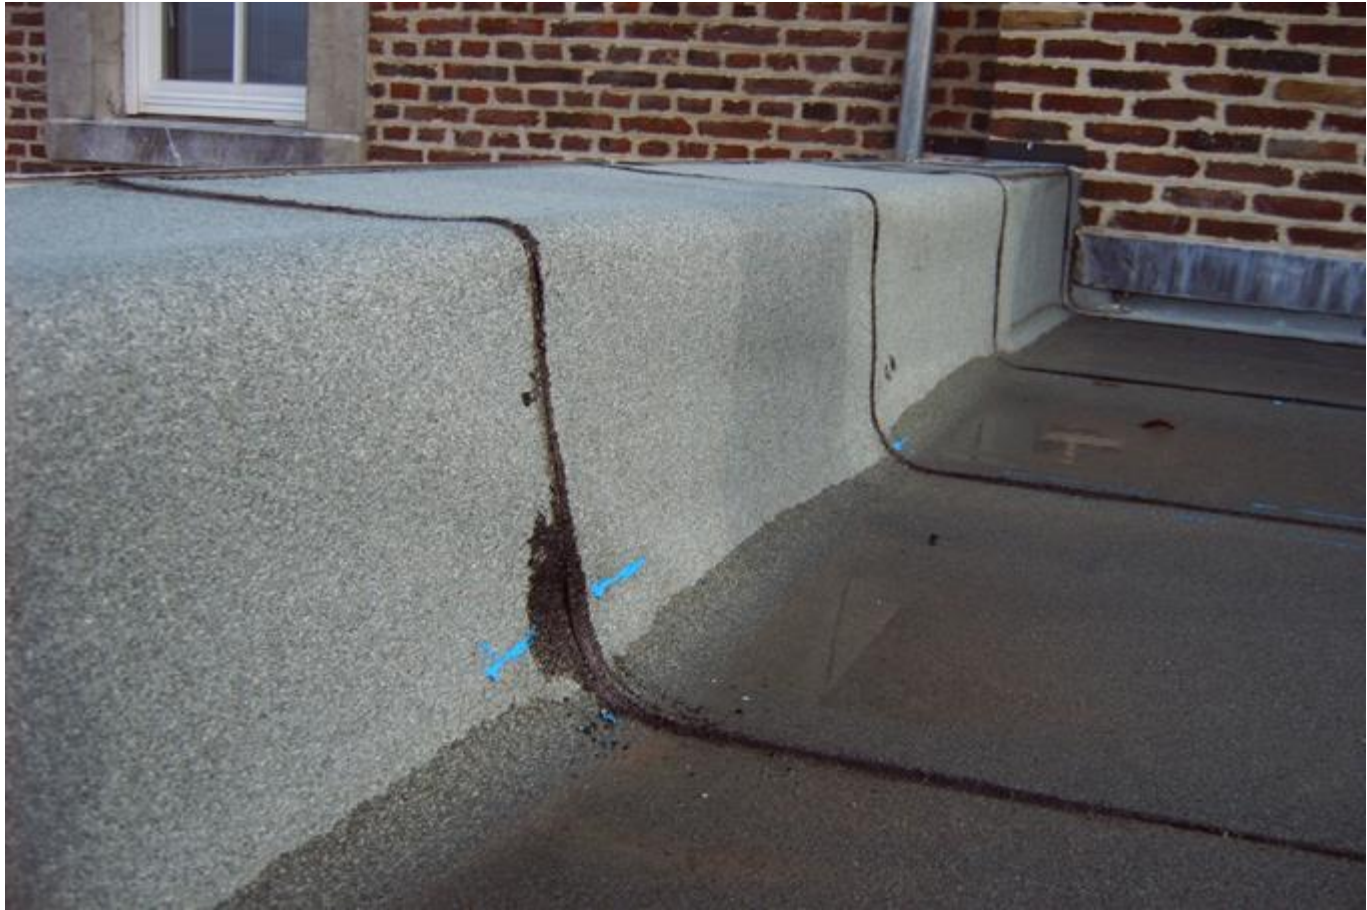
# Openstaande naad opstand

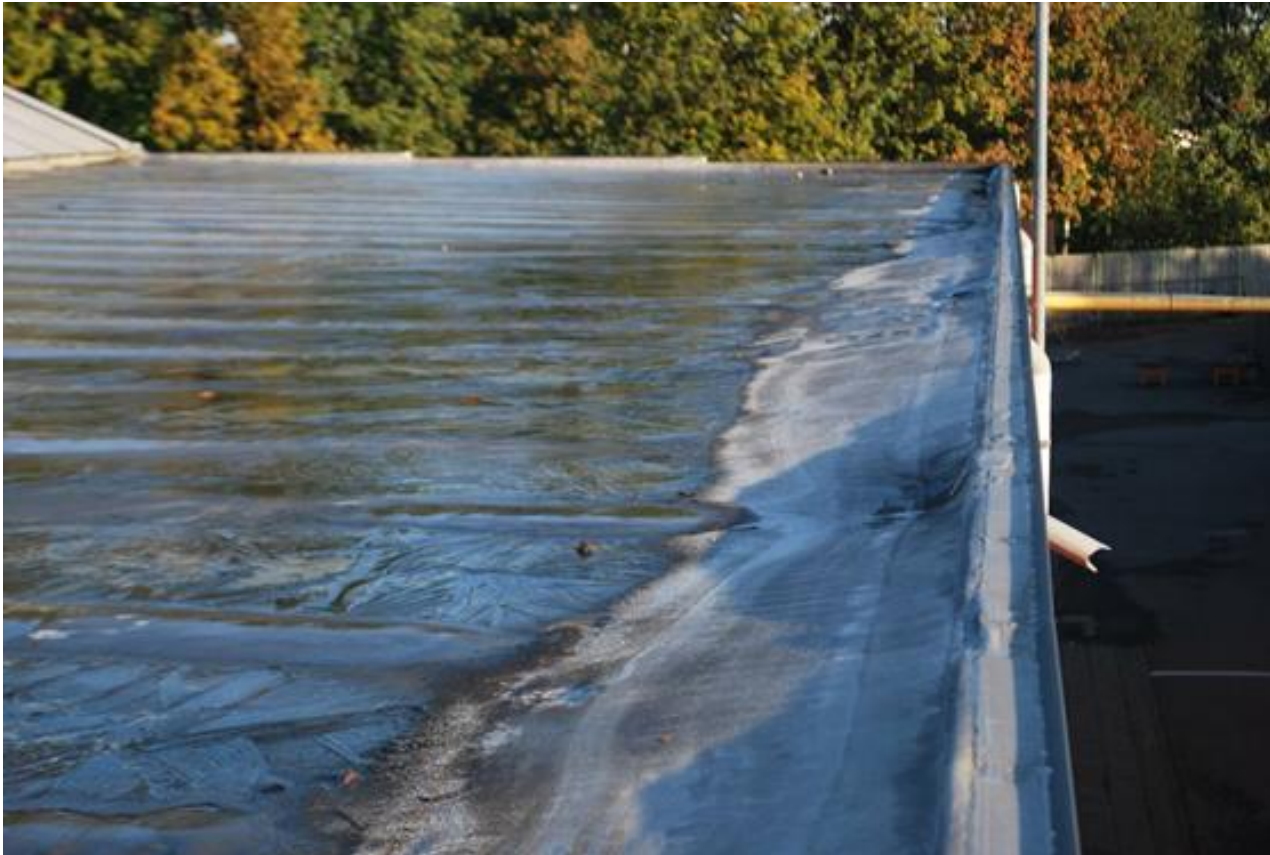
# Lostrekken aan opstand

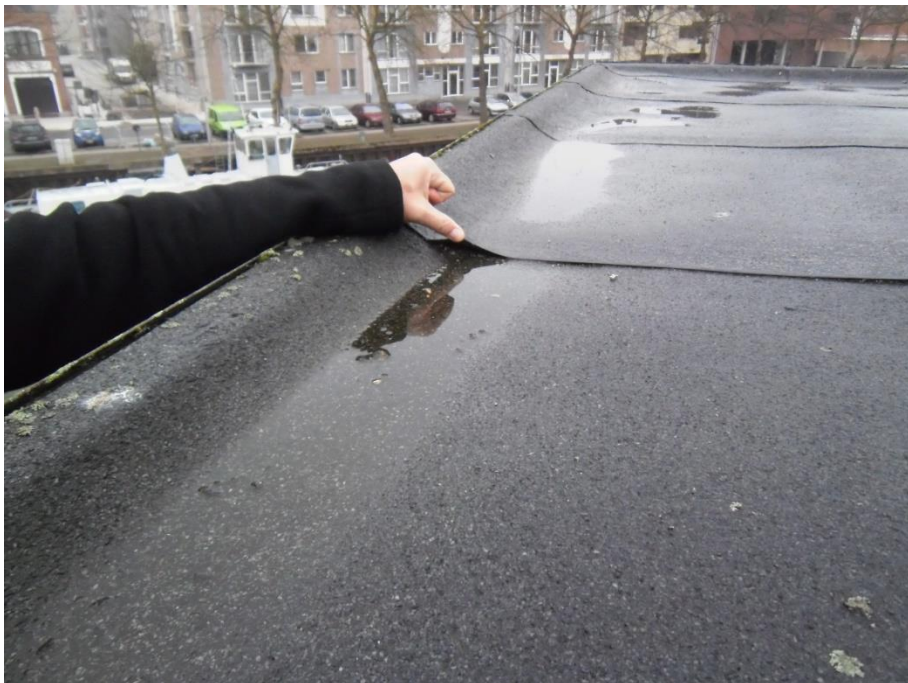
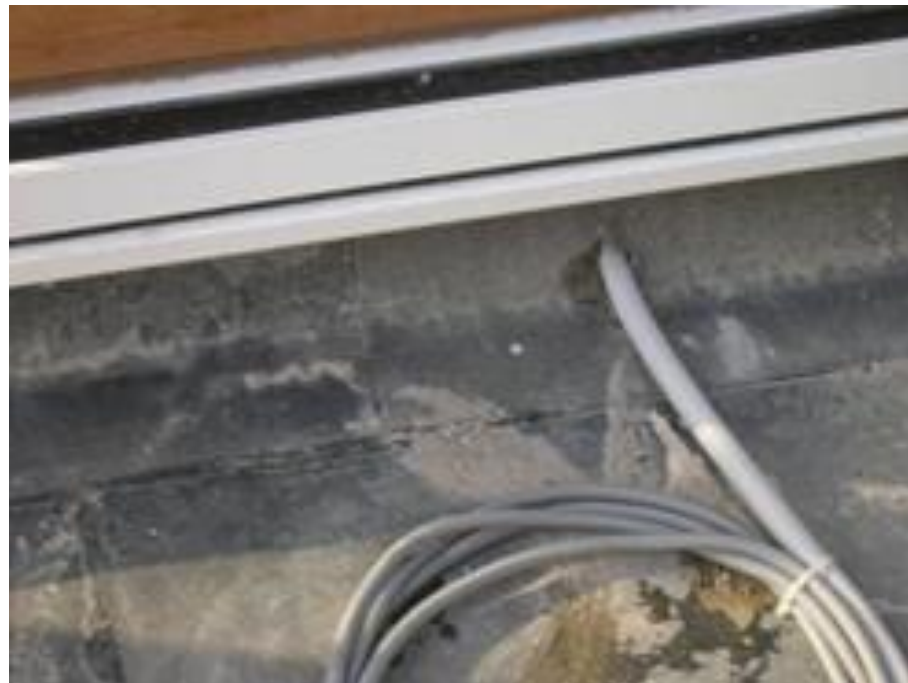
# Opstand afdichting

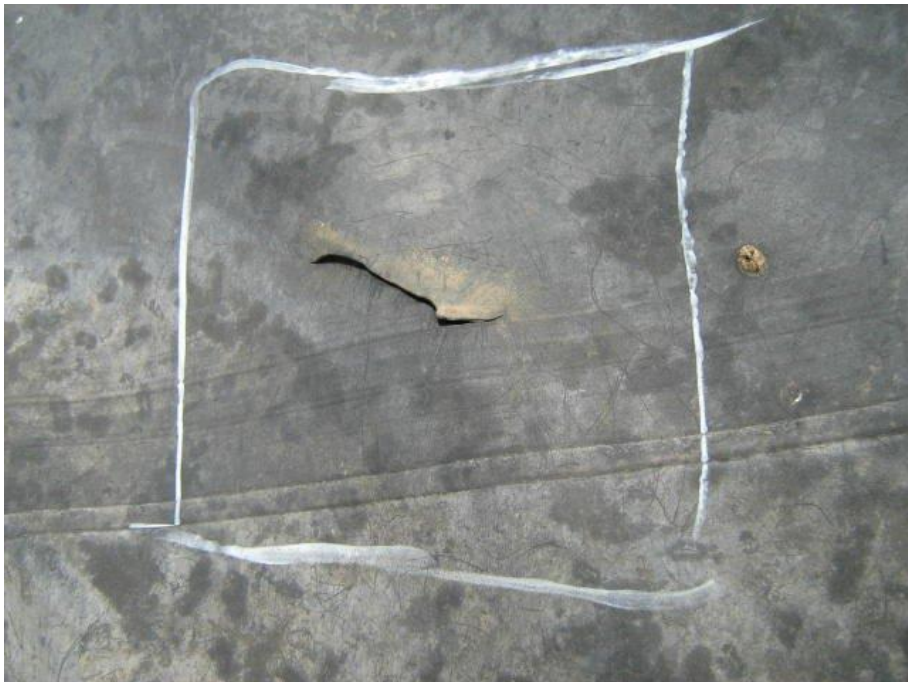
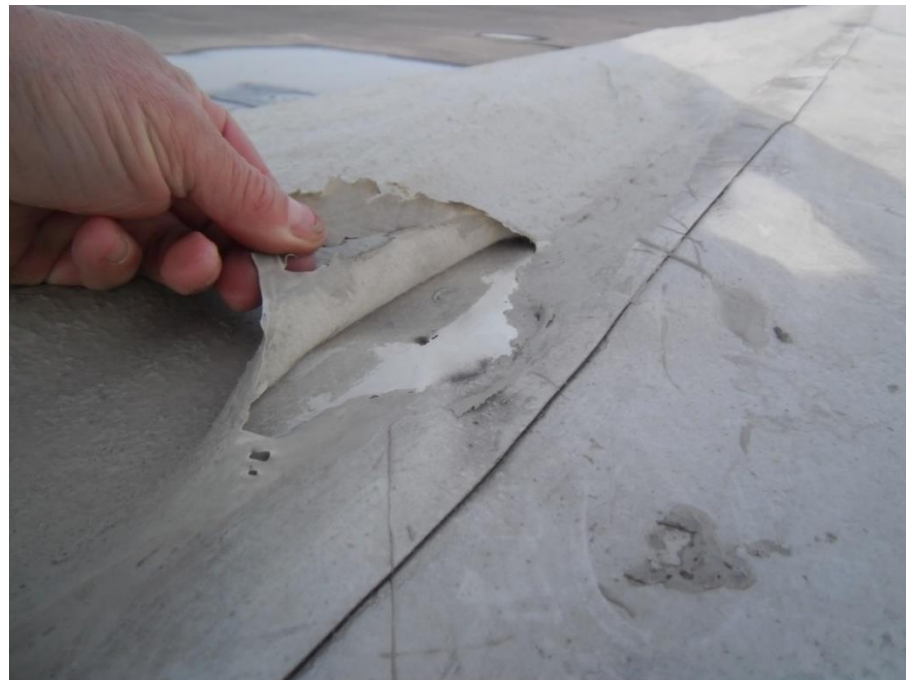
# Schade aan afdichting

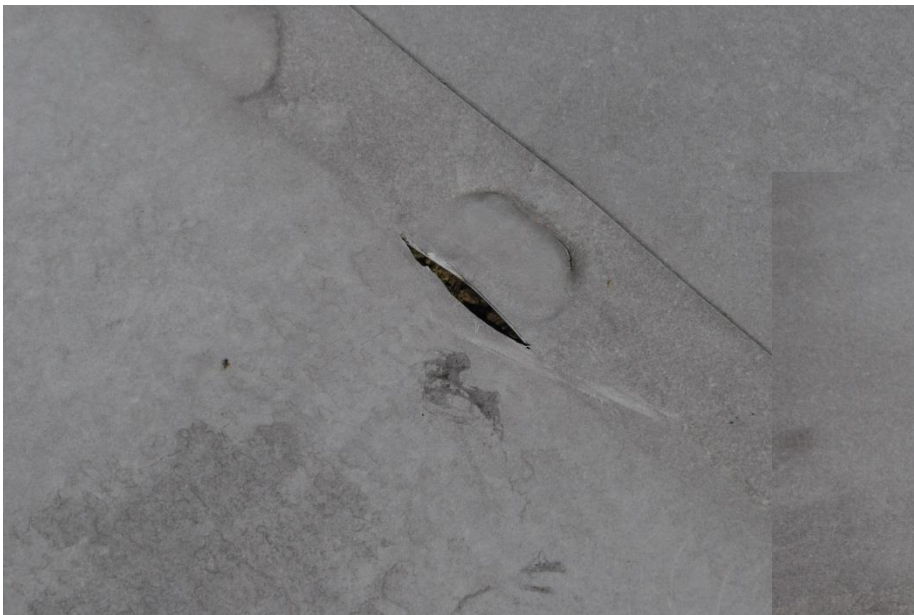
# Schade ter hoogte bevestigers
