# Inspectie Plat Dak

Odisee-hogeschool – Campus Aalst

pBa Bouw – pBa Vastgoed / onderzoekskern DuBiT

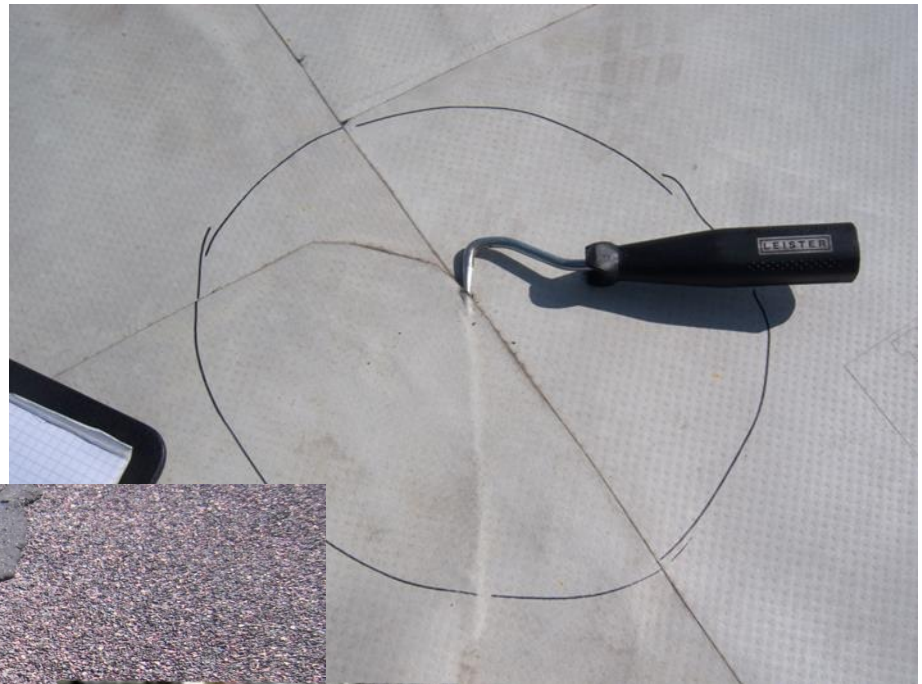
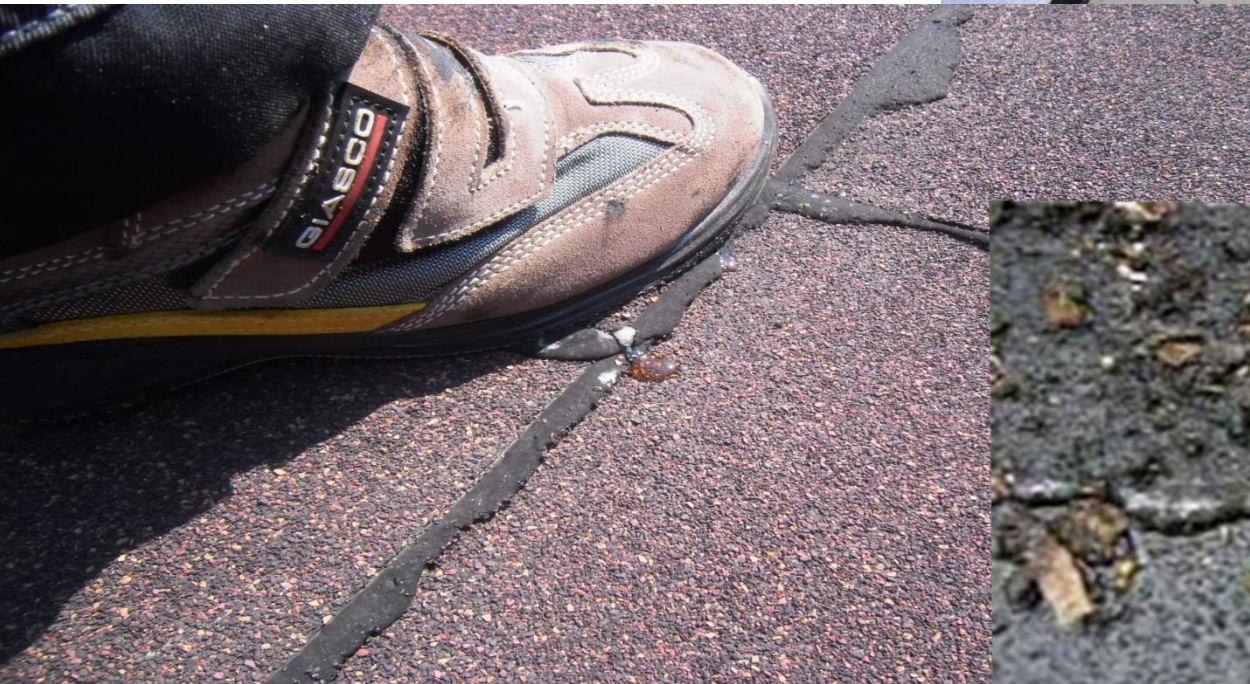
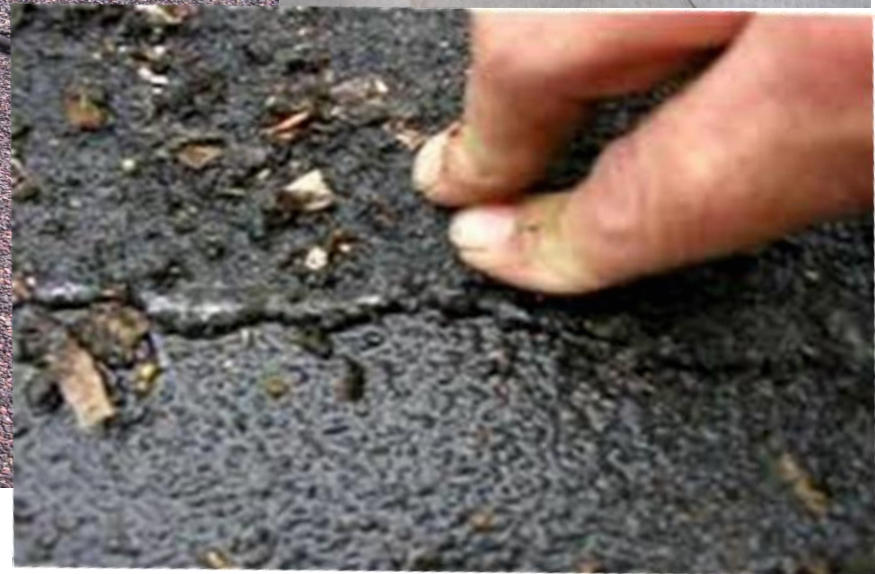
# Capillariteit aan T-naad

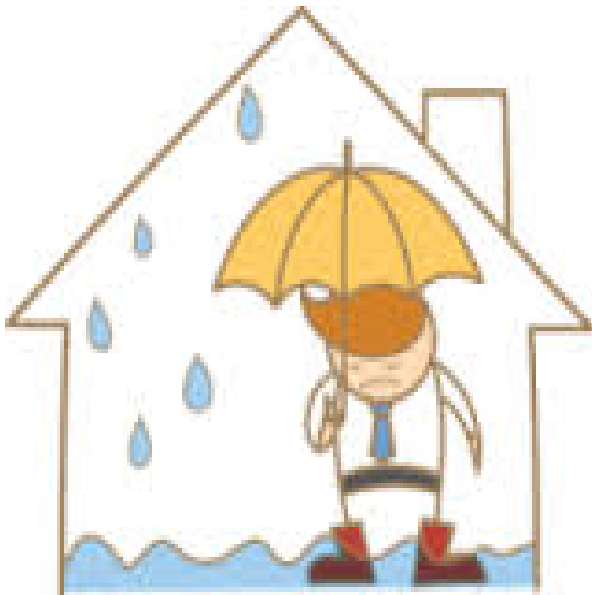
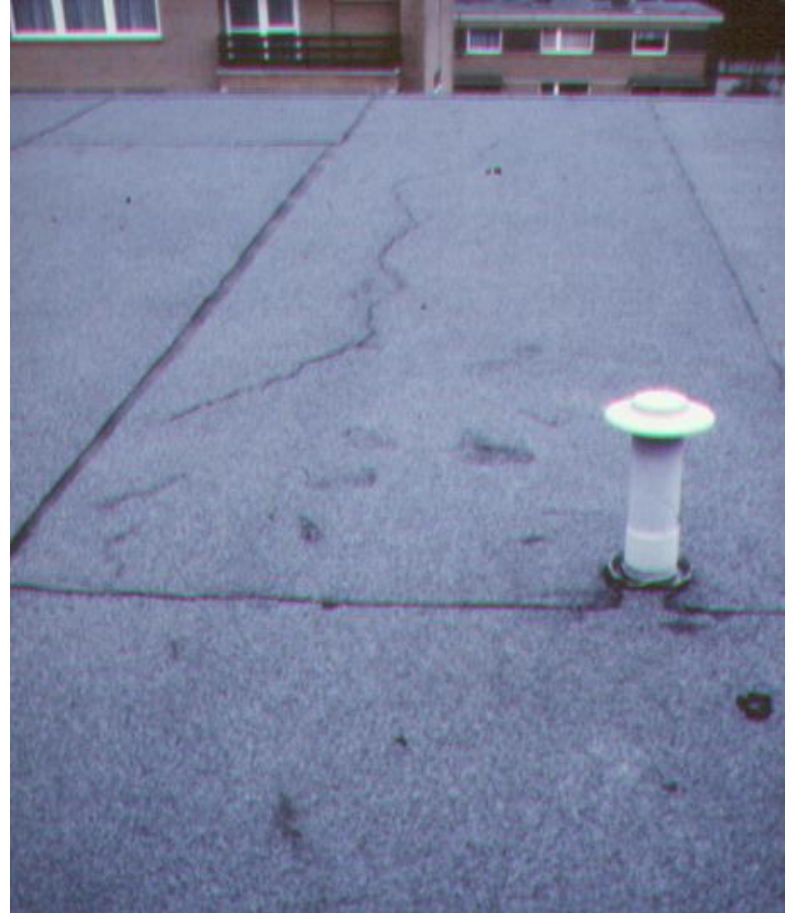
# Scheurvorming dakafdichting

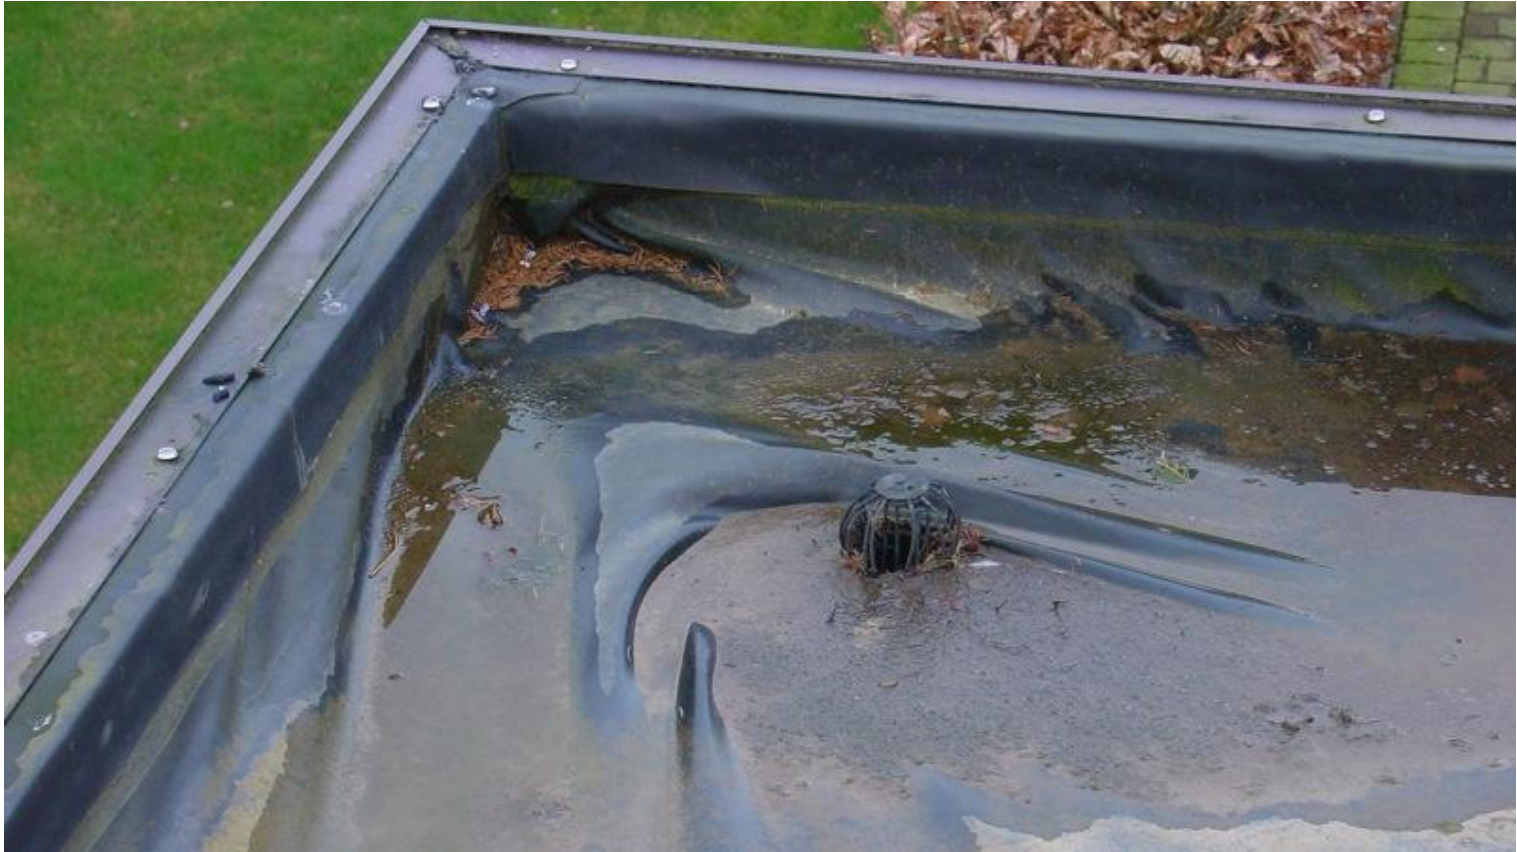
# Plooivorming – dakrandprofiel?

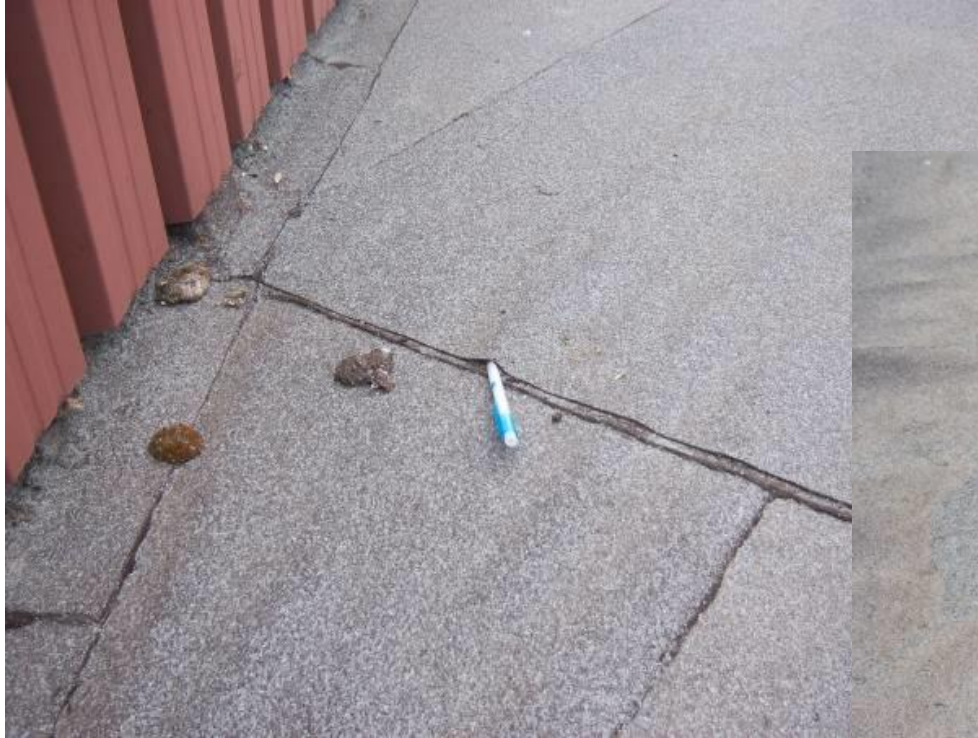
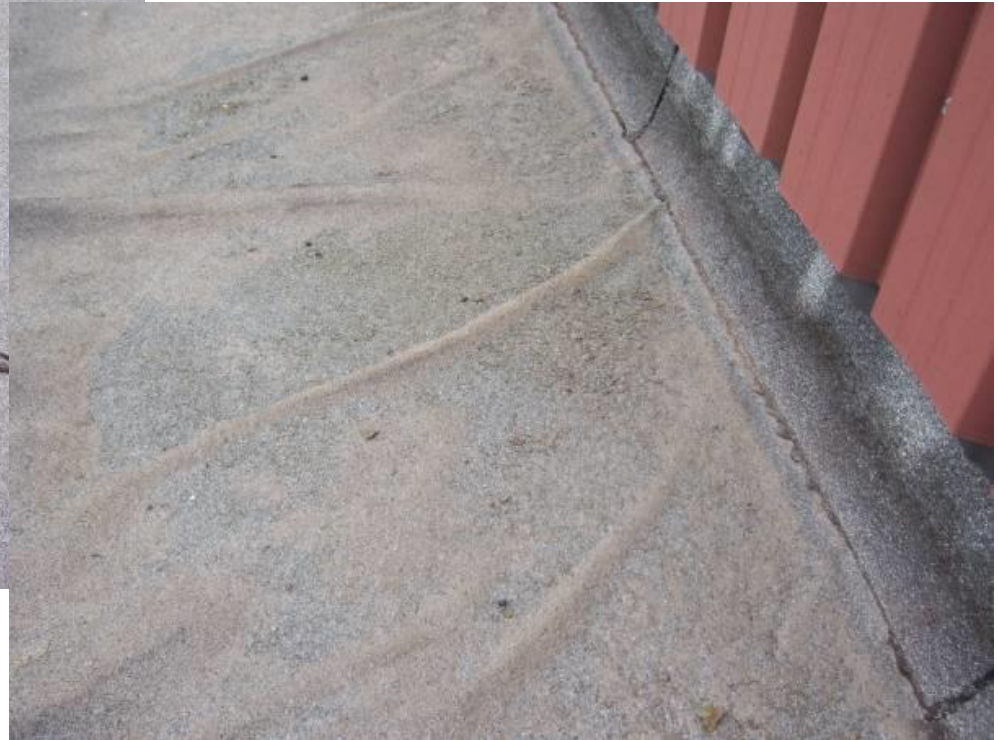
# Plooivorming

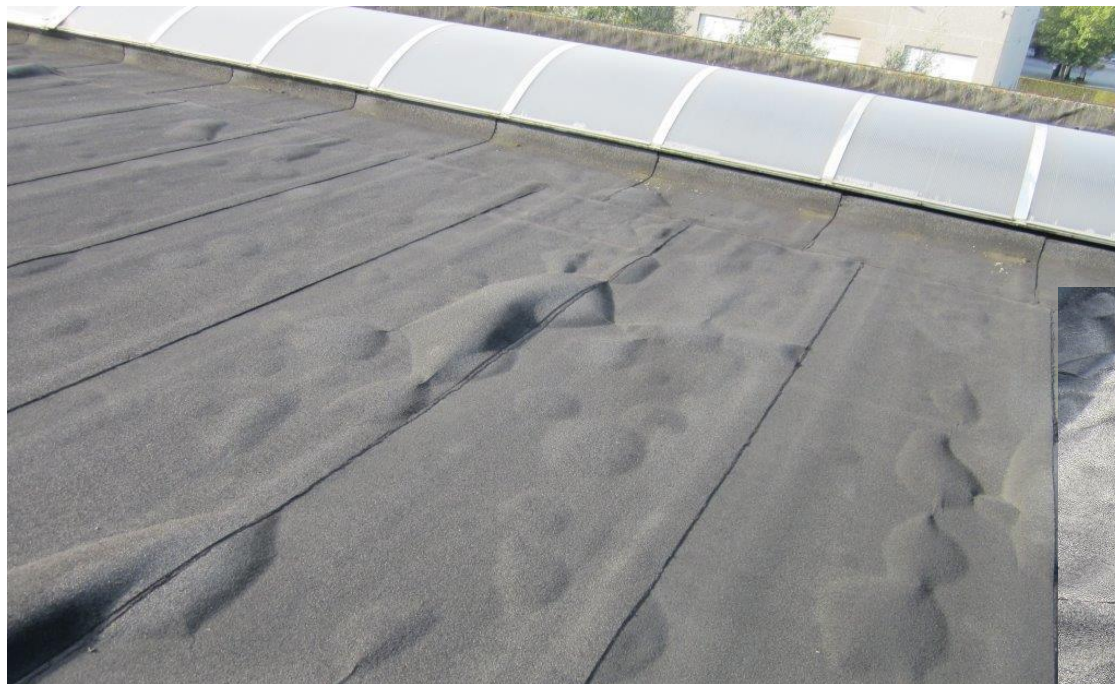
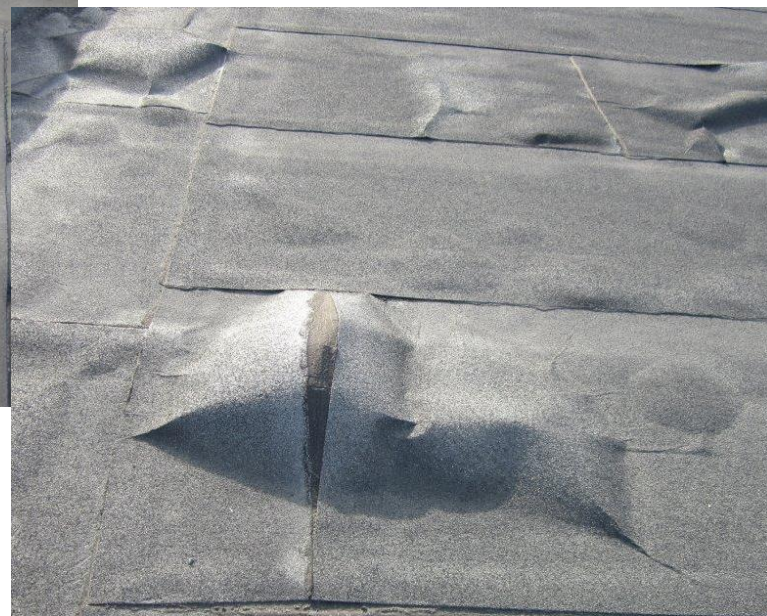
# Blaasvorming

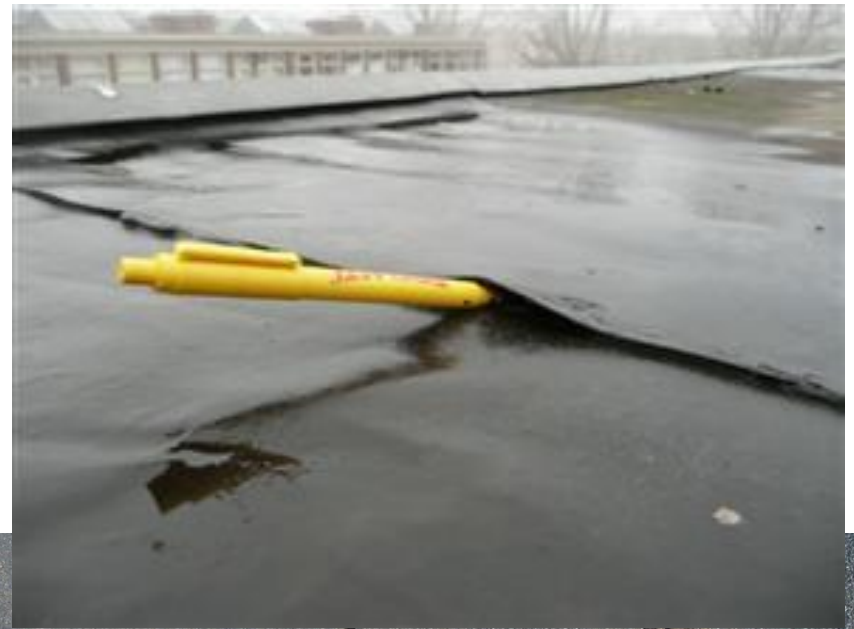
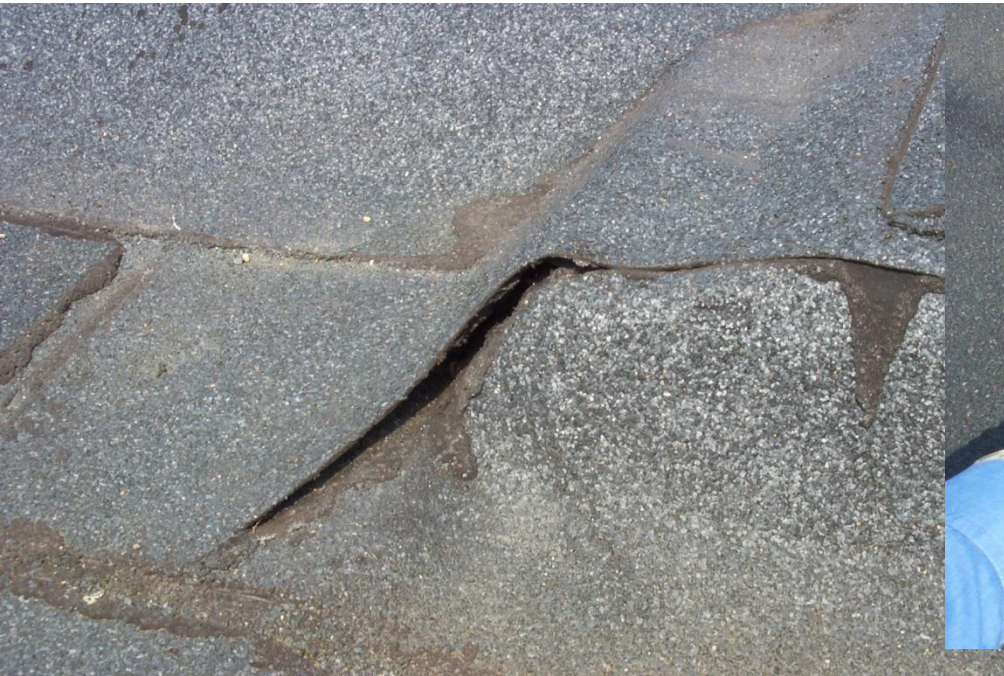
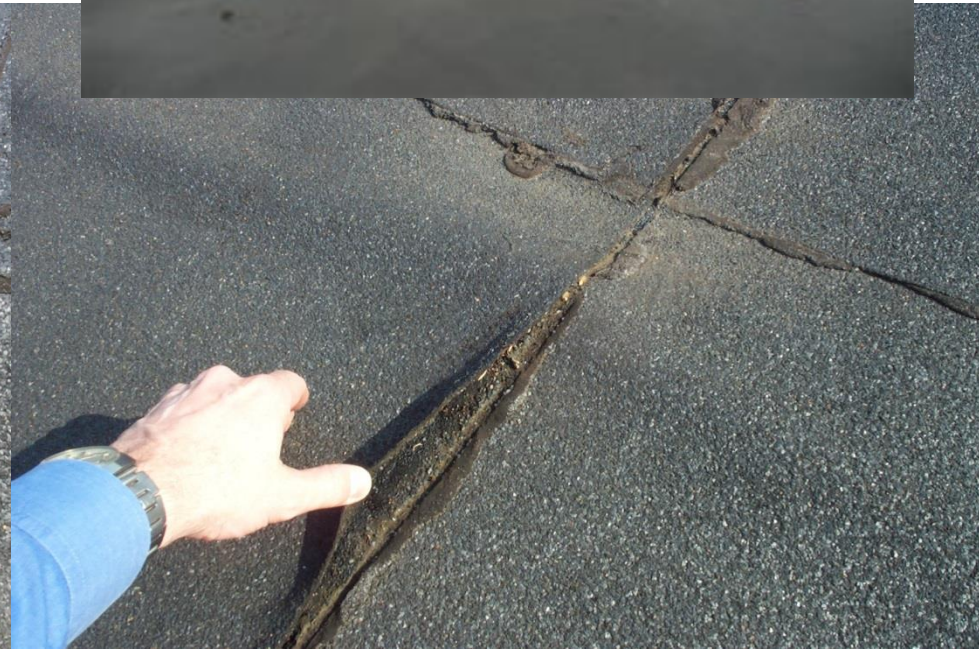
# Opstaande naden

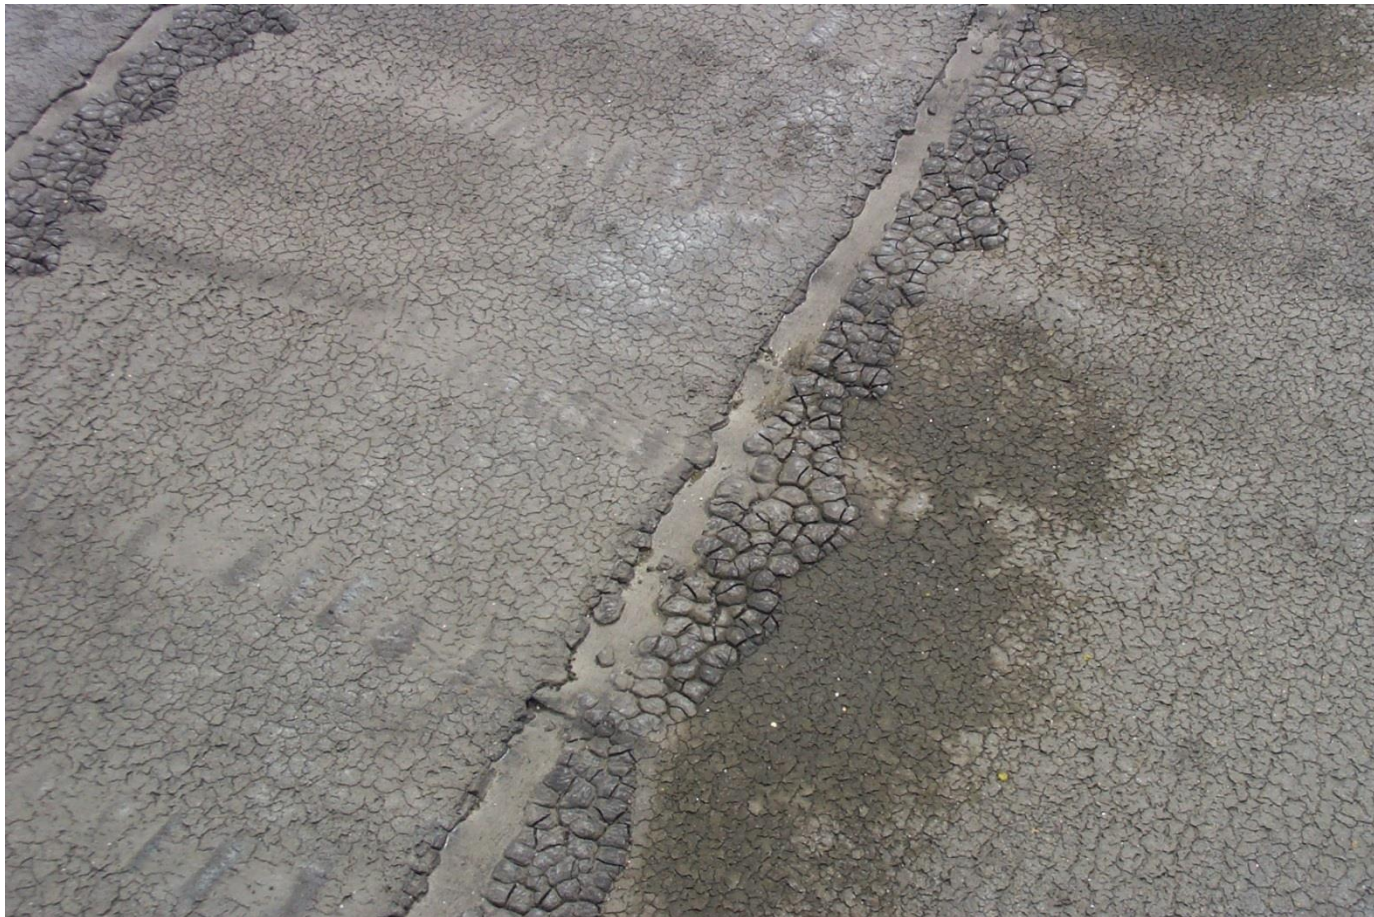
# Verouderde dakafdichting

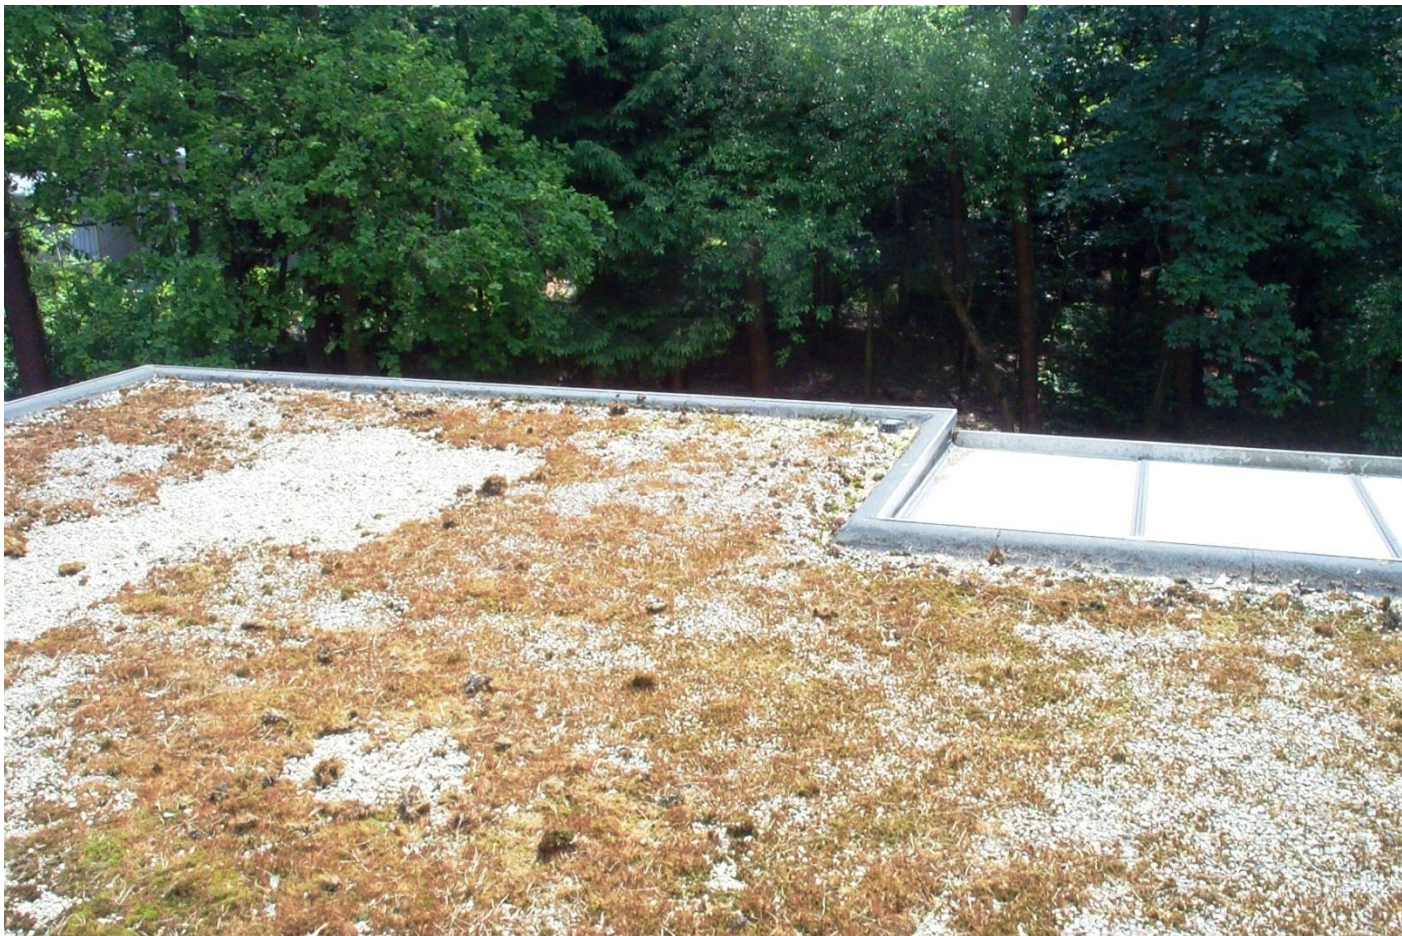
# Sterk vervuilde ballastlaag

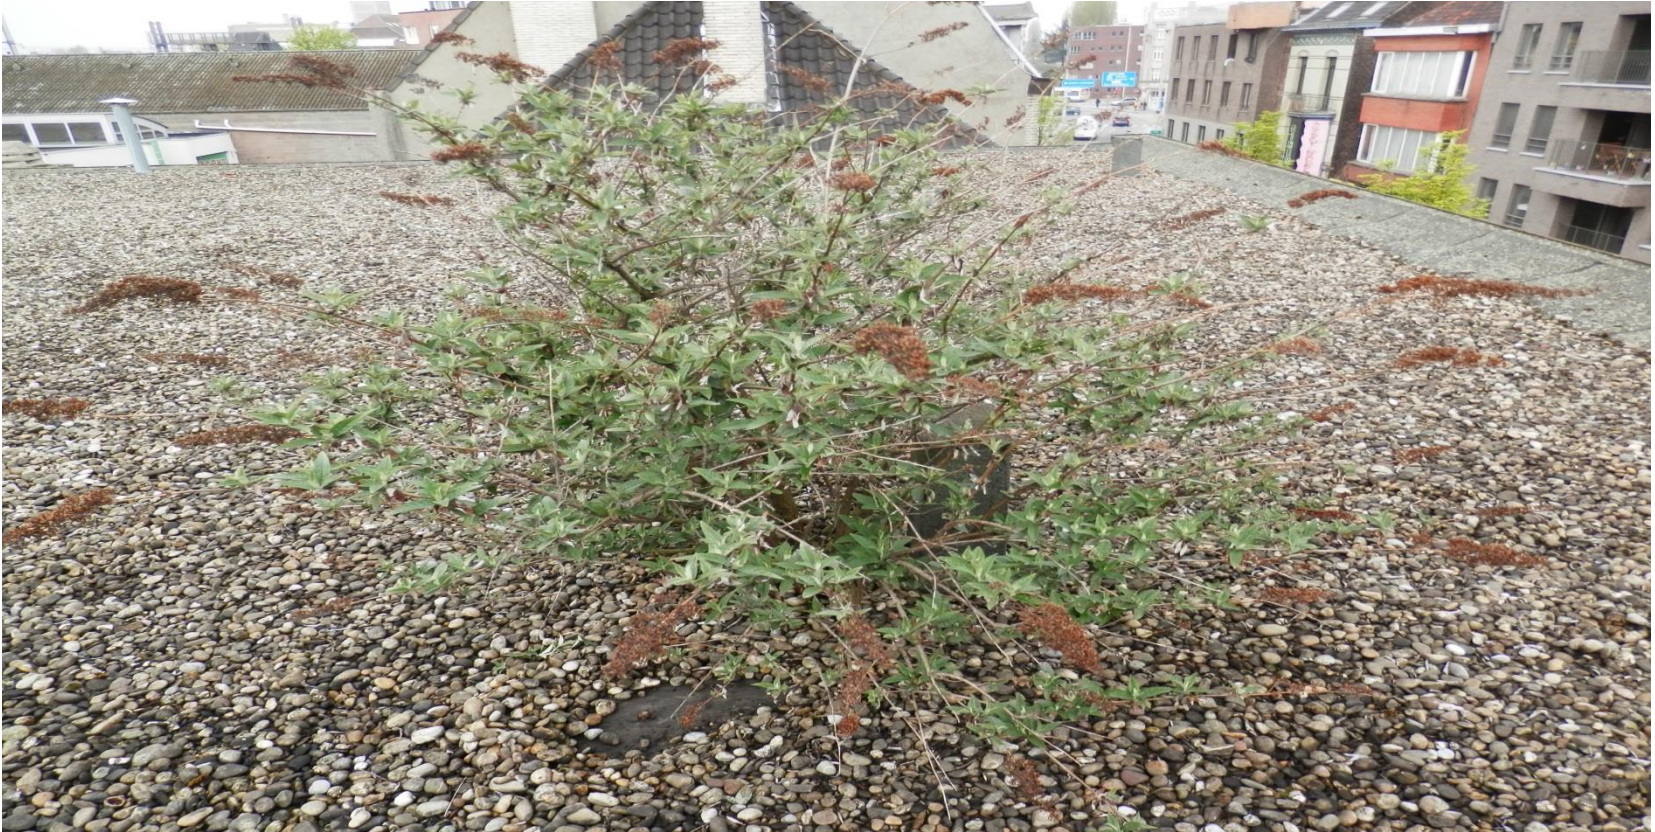
# Ongecontroleerde daktuin?

Vlinderstruik = zeer agresieve wortels

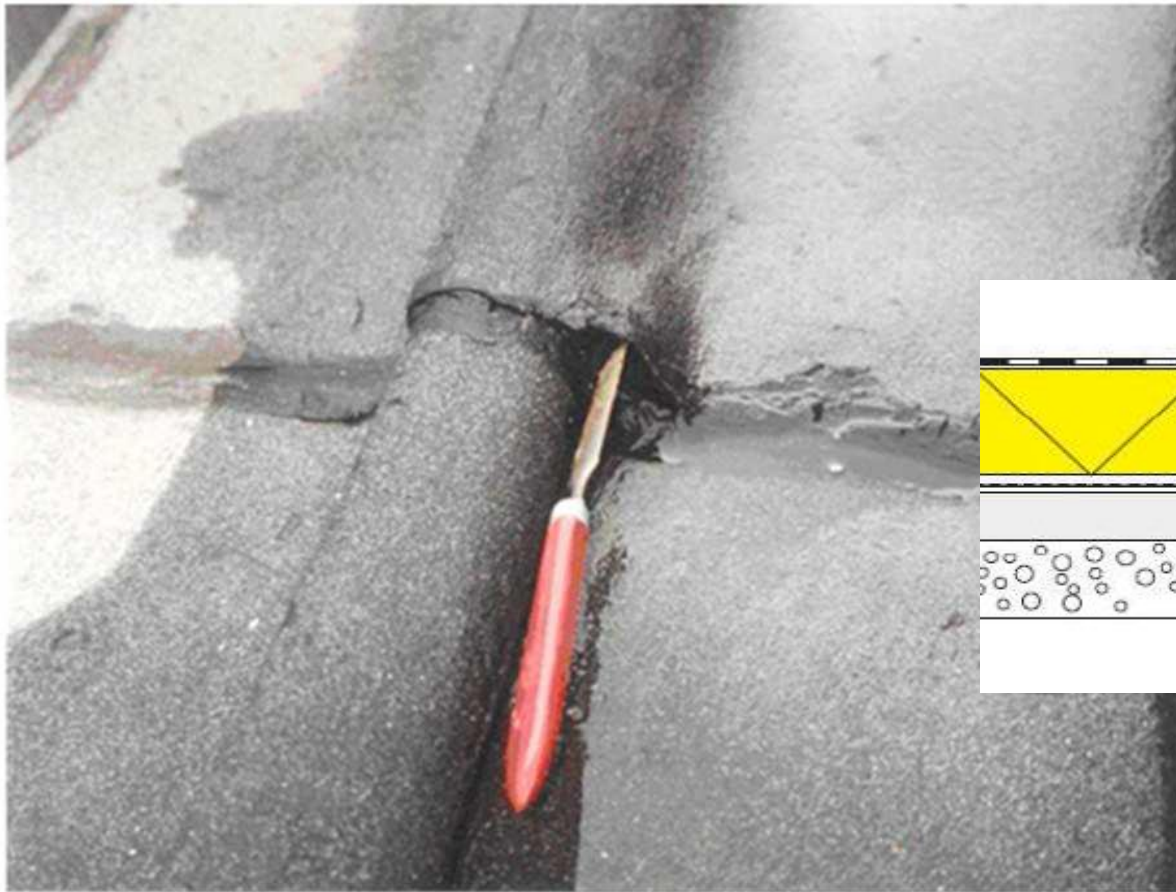
# Openstaande naad (uit)zettingsvoeg

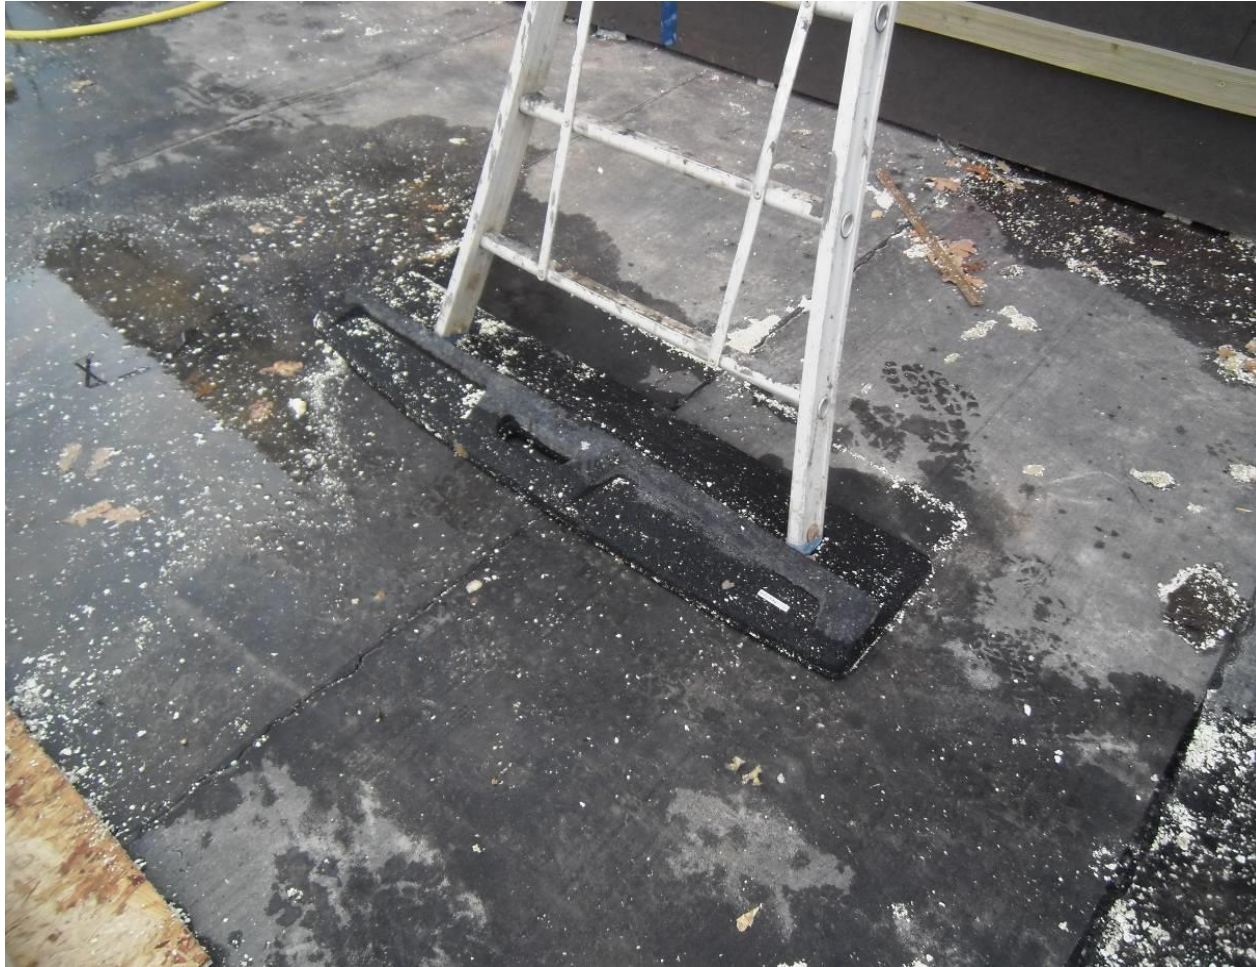
# Beschermen afdichting aan ladder

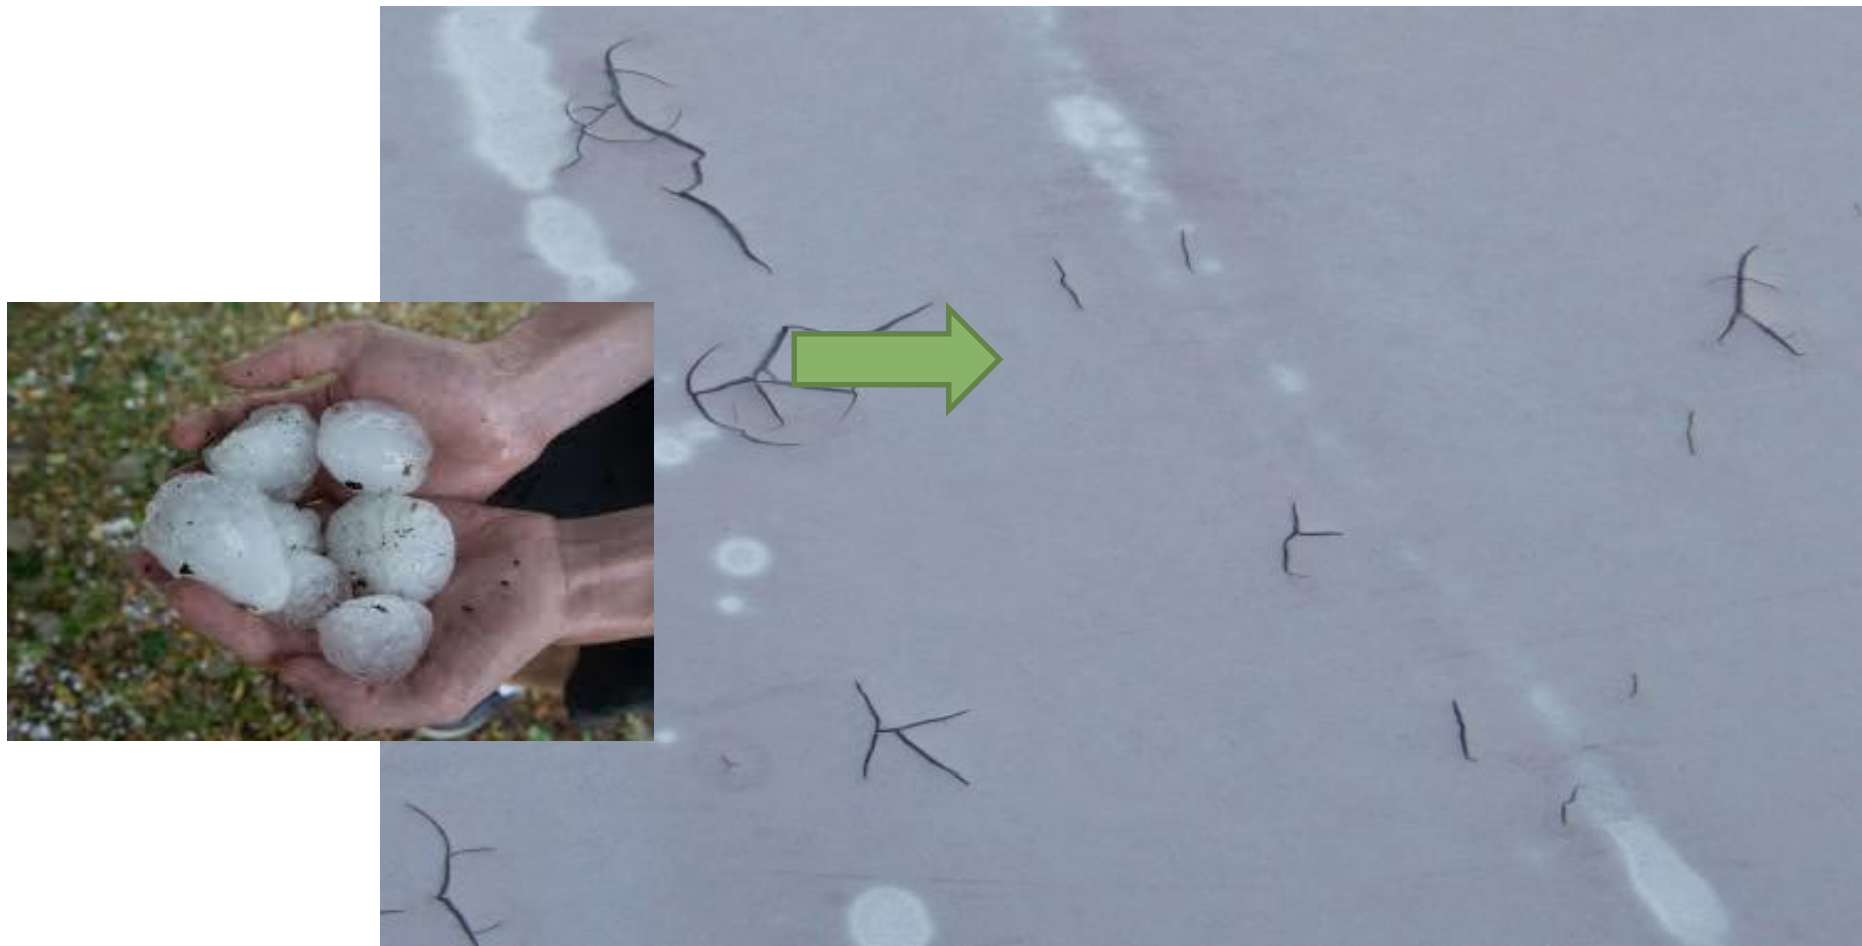
# Hagelschade

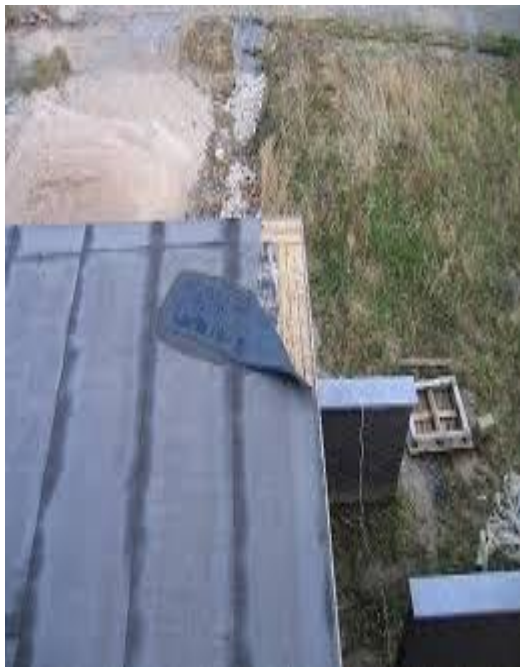
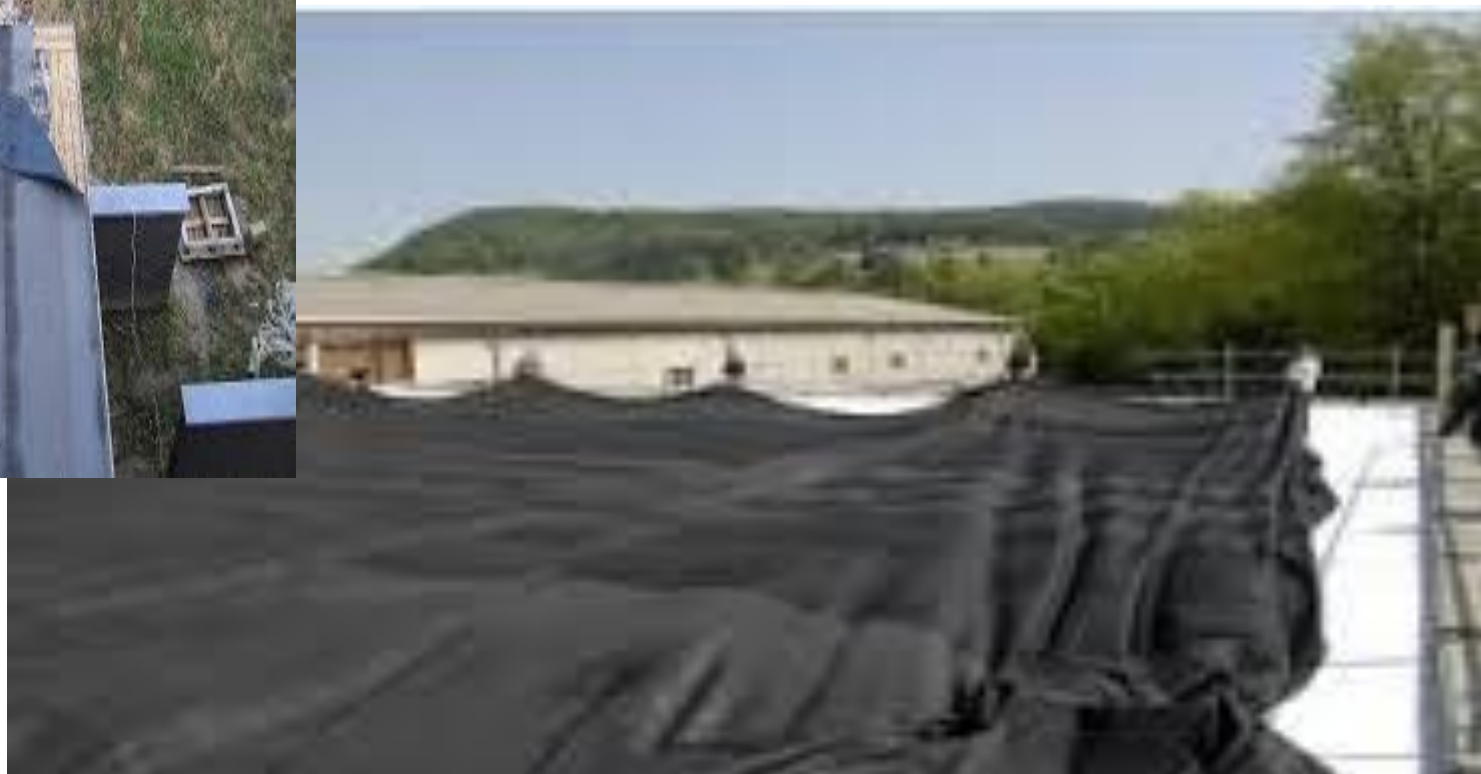
# Stormschade

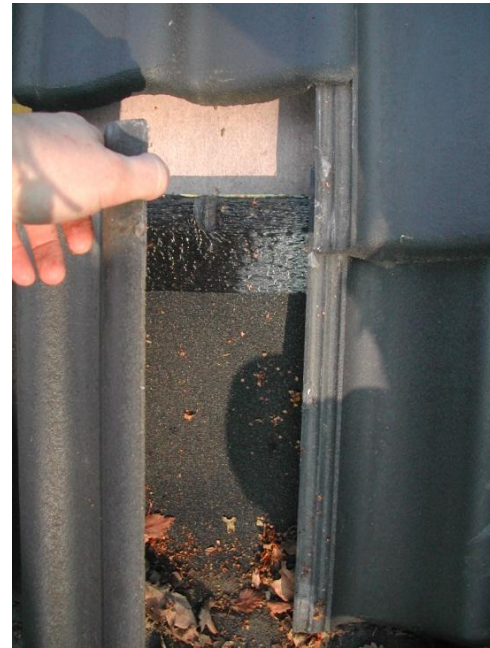
# Aansluiting met hellend dak

*Afb. 46 Aansluiting tussen een hellend dak en een plat dak.*

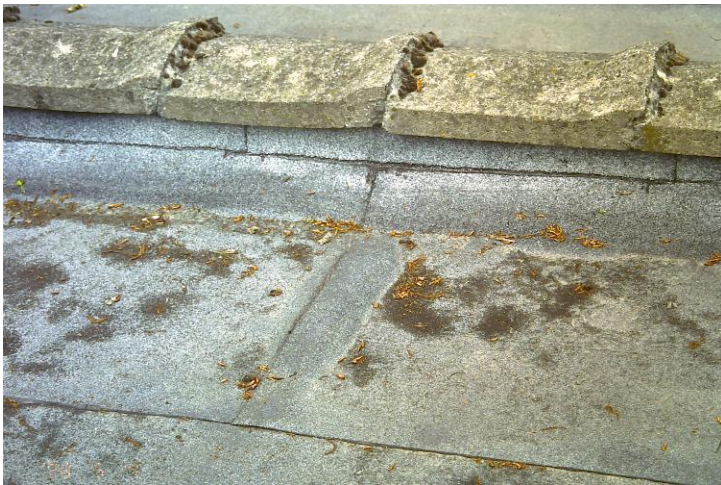
# Randafwerking

- afdichting onder muurafdek
- degelijke randafwerking loont
- Asbestbeton afvoeren

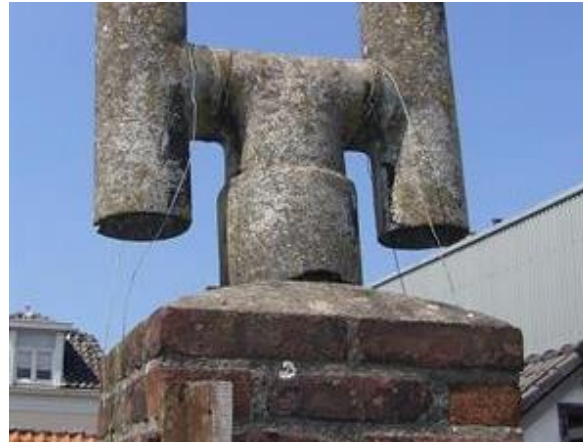
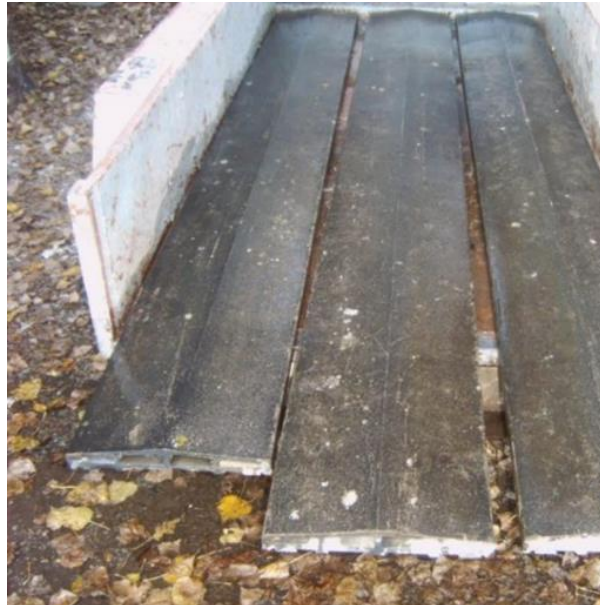
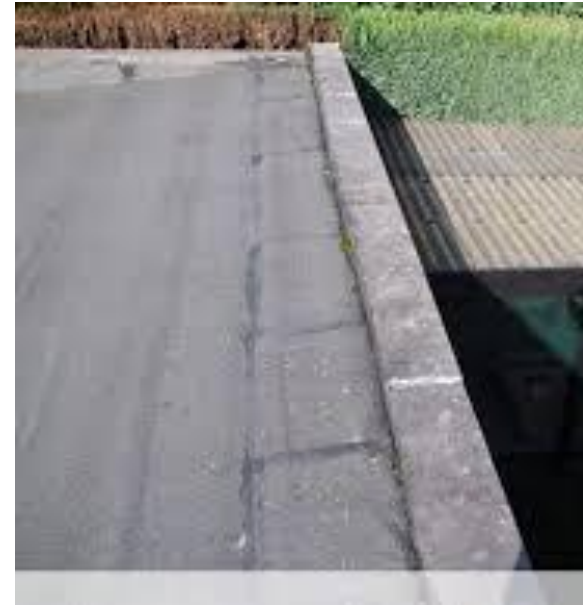
# Asbestbeton

Geproduceerd tot  
ca. 1996

Verkocht tot ca.  
1998
